DATOS DEL INCIDENTE

71-227-2022-SP

Instalador de paneles laterales cae 23 pies de andamio de palometa de gato

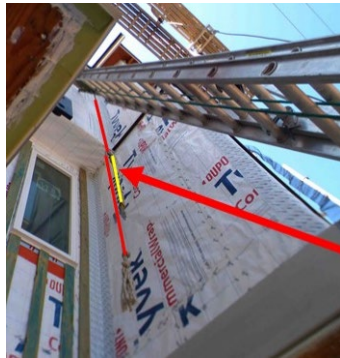
Cuerda salvavidas con amarre de cuerda y conector que el instalador no utilizó, ya que no estaba usando su arnés de cuerpo completo.

- Usar barandillas en los andamios siempre que resulte práctico, en sustitución o de manera adicional a la protección personal contra caídas.
- Enfatizar el requisito de que los trabajadores mantengan sus amarres al 100%. Esto debe incluirse en el contrato de trabajo.
- Inspeccionar las operaciones con andamios al inicio de cada día antes de empezar los trabajos, y periódicamente durante el día, para asegurarse de que los trabajadores usen protección contra caídas.

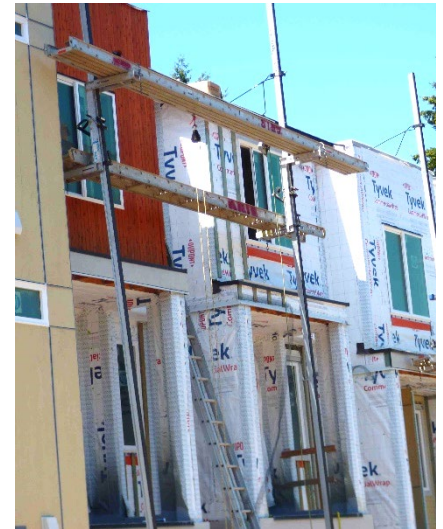
Un instalador de paneles laterales de 38 años de edad murió al caer 23 pies de un andamio de palometa de gato. El instalador de paneles laterales, que tenía su propia compañía de construcción, estaba trabajando para un subcontratista para instalar paneles laterales en un nuevo complejo de departamentos en construcción. El día del incidente, el instalador subió a la plataforma del andamio al nivel del tercer piso del edificio usando una escalera de extensión. El andamio no estaba equipado con un sistema de barandillas; solamente tenía un banco de trabajo, que por sí solo no cumple los requisitos de un sistema de barandillas. El instalador tenía su propio arnés de cuerpo completo, pero no lo estaba usando. El subcontratista proporcionó los andamios de palometa de gato y el resto del sistema personal para detención de caídas, compuesto de una cuerda salvavidas vertical con un amarre de cuerda y conector. El subcontratista exigía que los trabajadores de la obra usaran el sistema personal para detención de caídas. Mientras el instalador estaba trabajando desde la plataforma del andamio, cayó 23 pies, golpeando una pila de materiales de construcción en el suelo. Murió por golpes contundentes múltiples provocados por la caída.

Andamio de palometa de gato sin barandillas desde el que el instalador de paneles laterales cayó 23 pies.

- Proteger a todos los empleados en un andamio de caídas de diez pies o más a un nivel inferior, proporcionando: (a) Un sistema personal para detención de caídas; o (b) Barandillas. Para ver requisitos adicionales, consulte [WAC 296-880-30030](#)
- Asegurarse de que haya barandillas instaladas a lo largo de todos los lados abiertos y los bordes de plataformas. Consulte [WAC 296-874-20064](#)
- Desarrollar e implementar un plan de trabajo de protección contra caídas por escrito, que debe incluir a todas las áreas del lugar de trabajo a las que los trabajadores estén asignados y en las que existan peligros de caídas de diez pies o más. Consulte [WAC 296-880-10020](#) (Nota: no se requiere un plan de trabajo para protección contra caídas cuando un sistema de barandillas elimine el peligro de caída).
