DATOS DEL INCIDENTE

71-253-2024SP

Instalador de estructuras con poca experiencia cae 22 pies desde un piso superior

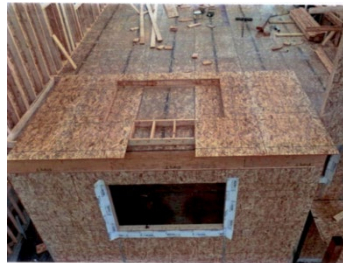
Suelo sin protección en donde cayó el instalador de estructuras.

El supervisor le ordenó al instalador de estructuras que cortara una abertura para una ventana en un trozo de revestimiento de madera que se estaba preparando para la estructura de la pared. Después de hacer la abertura, el instalador de estructuras fue a dejar los residuos en una pila de escombros, en el suelo. Caminó sobre la estructura de pared, que estaba recostada en el piso, y luego sobre un pequeño trozo de revestimiento pegado que sobresalía del borde del piso. El revestimiento no estaba sujeto con clavos de manera apropiada y cedió bajo su peso, haciendo que cayera 22 pies hasta el suelo. El supervisor presenció la caída, bajó corriendo las escaleras y llamó al 911. El despachador de emergencias le explicó cómo administrar primeros auxilios. Cuando llegó el personal de respuesta a emergencias, no fue posible salvar al instalador, que falleció por lesiones graves en la cabeza.

- Elaborar políticas del programa de prevención de accidentes que ordenen usar un sistema personal para detención de caídas en pisos sin paredes, cuando los barandales de prevención de caídas no estén colocados.
- Explicar las políticas de protección contra caídas en las reuniones de equipo, en reuniones mensuales de seguridad y en reuniones formales anuales.
- Impartir capacitación práctica recurrente sobre la protección contra caídas y asegurarse de que el trabajador demuestre que domina los aspectos prácticos.
- Ordenar que todos los niveles de administración inspeccionen a los trabajadores y los hagan cumplir las políticas y prácticas de protección contra caídas.
- Usar un cronograma del proyecto para comunicar la programación de las tareas a los trabajadores y proveedores, para evitar los trabajos apresurados.

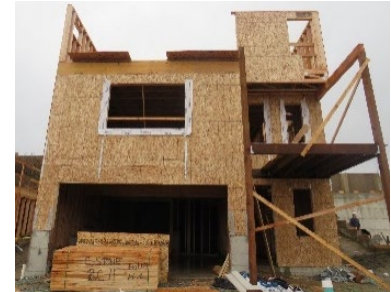
El instalador de estructuras trabajaba con un supervisor en el piso inconcluso, sin paredes. Aún se estaban montando las estructuras del piso y el supervisor retiró los barandales de prevención de caídas en un espacio en donde se iba a instalar una estructura de pared.

- El instalador de estructuras tenía puesto un arnés corporal, pero ningún otro componente del sistema personal para detención de caídas.
- Los supervisores habitualmente usaban líneas de tiza en lugar de un sistema personal para detención de caídas cuando se quitaban los barandales, pero no se observaron líneas en el lugar del incidente. Los propietarios estaban enterados, pero nunca corrigieron la práctica insegura.

Piso superior sin paredes del que se retiraron los barandales.
