## Un instalador de canalones cae desde el techo de un patio

**N.º DE INFORME:** 71-255-2024s-SP

**TIPO DE EVENTO:** Caída desde el techo de un patio

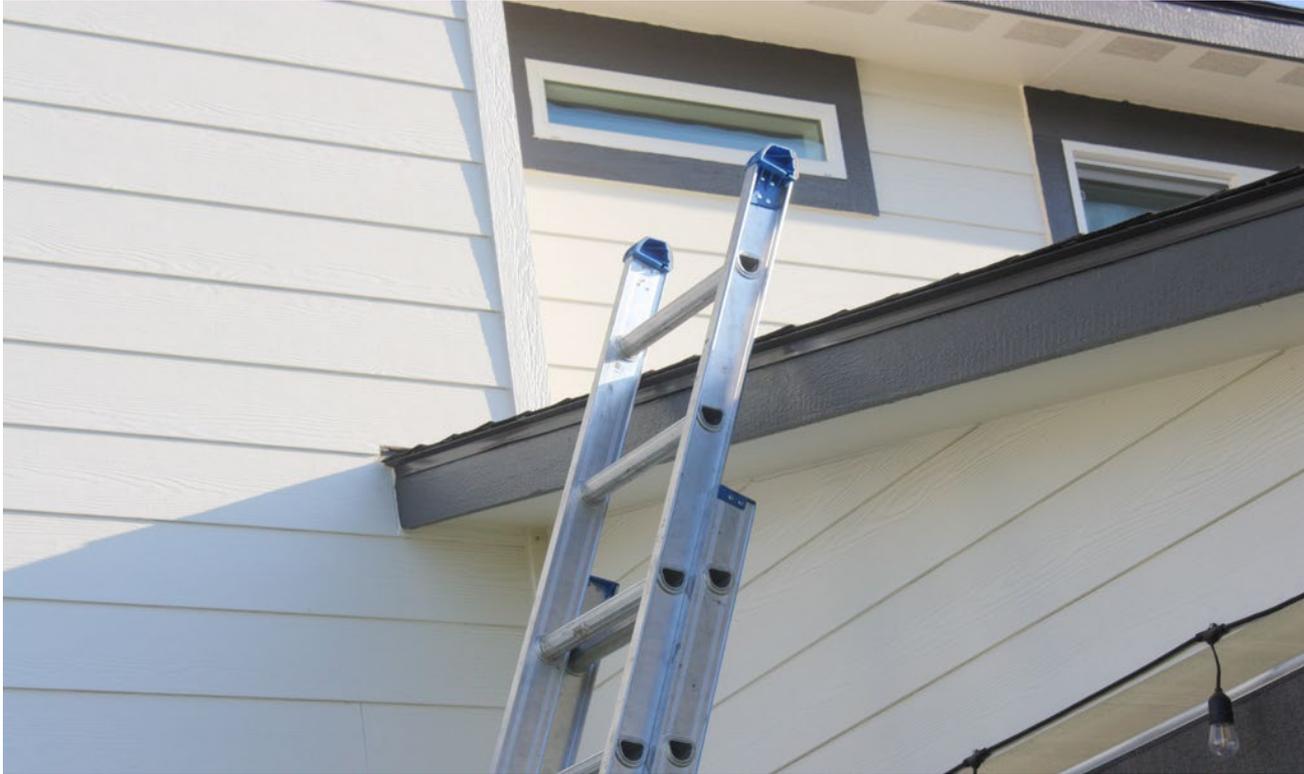
**Fotografía 1.** La escalera que el instalador usó para subir al techo del patio para hacer palanca sobre el borde del techo superior.

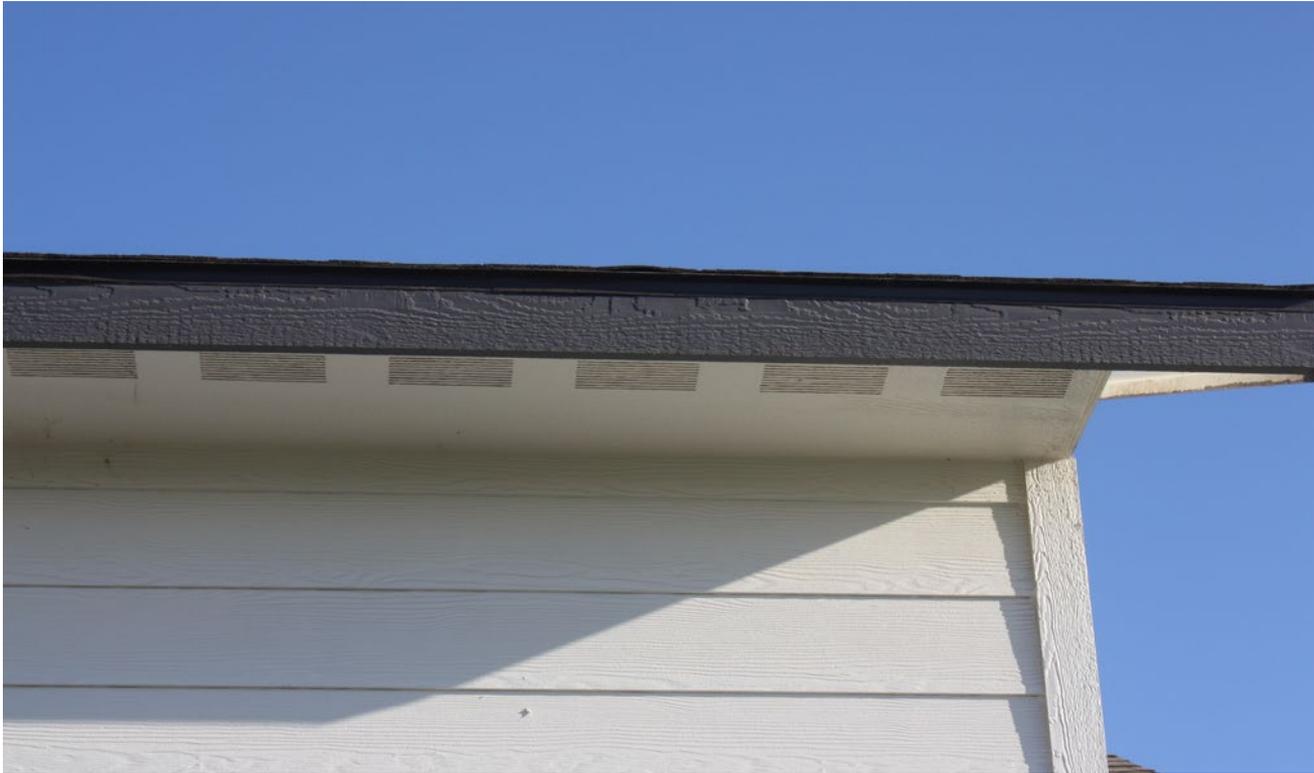
Mientras estaba parado en el techo del patio, el instalador comenzó a hacer palanca entre las tejas del techo superior y la imposta para hacer espacio y colocar los tapajuntas de los canalones. Mientras seguía haciendo palanca hacia la esquina del techo superior, llegó al borde del techo del patio en el que se encontraba. O bien, no vio el borde del techo del patio y se cayó o estaba con el brazo extendido y perdió el equilibrio. Cayó de 13 pies de altura al patio de concreto.

**Fotografía 2.** Techo superior sobre el patio donde el instalador estaba haciendo palanca cuando se cayó.

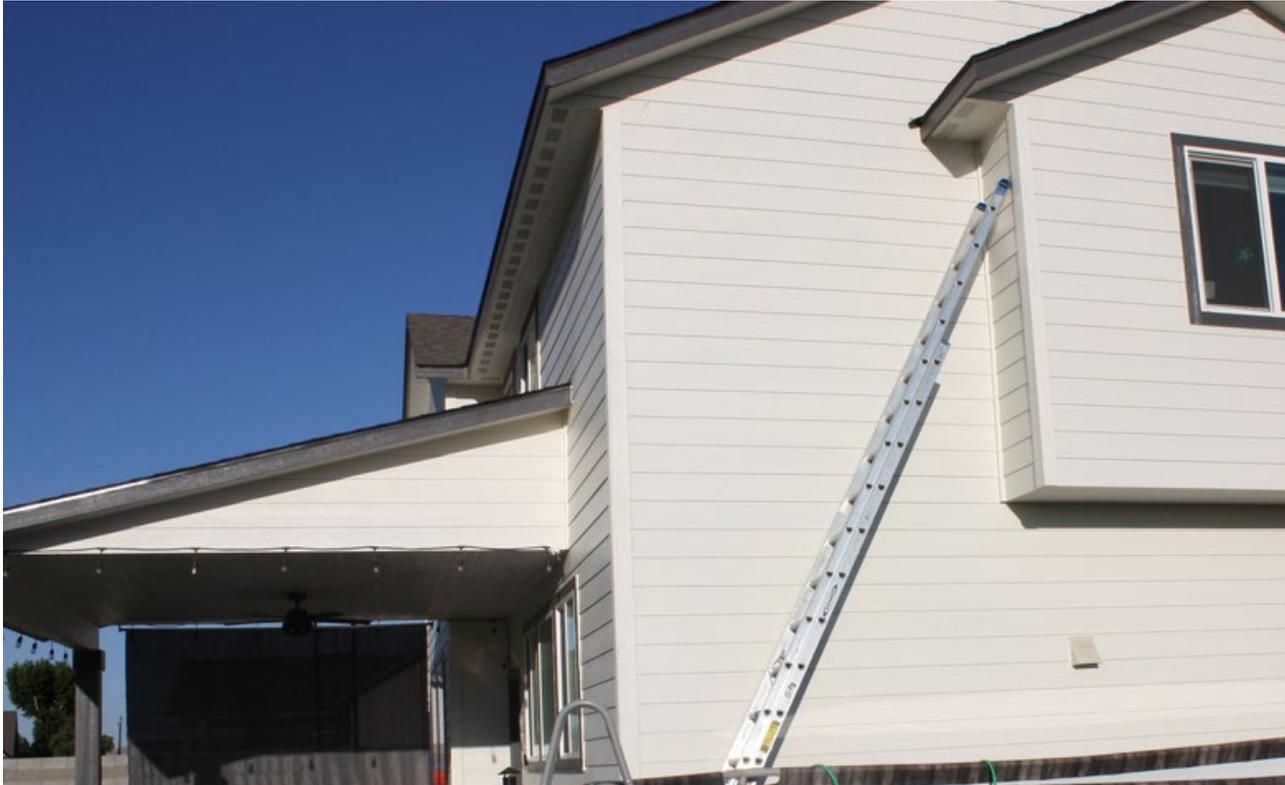
**Fotografía 3.** Borde del techo del patio donde el instalador estaba trabajando y desde donde cayó, enfrente de donde estaba apoyada la escalera.

- Llegar al sitio antes de que el trabajo comience o designar un supervisor para garantizar que los trabajadores usen protección contra caídas y sigan las prácticas de trabajo seguras contra la prevención de caídas.

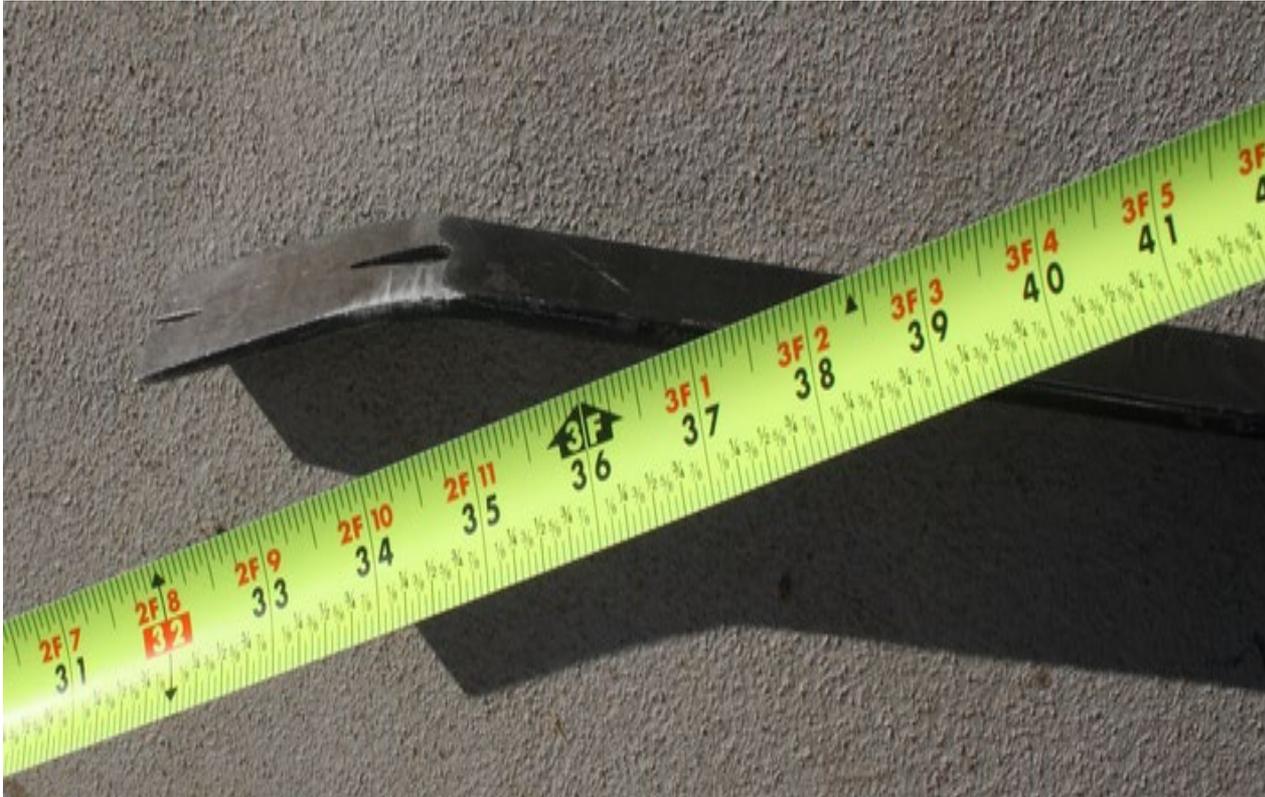
El empleador, que acababa de llegar, y el dueño de la vivienda lo encontraron en el patio aproximadamente a las 7 a. m. con su palanca cerca. Estaba usando un cinturón de herramientas, pero no el equipo personal de protección contra caídas que estaba disponible en el camión de trabajo. Los servicios de emergencia confirmaron su muerte en el lugar de los hechos.

**Fotografía 4.** La palanca que el instalador estaba usando con una cinta métrica mostrando la distancia a la que se encontró la palanca después de la caída.

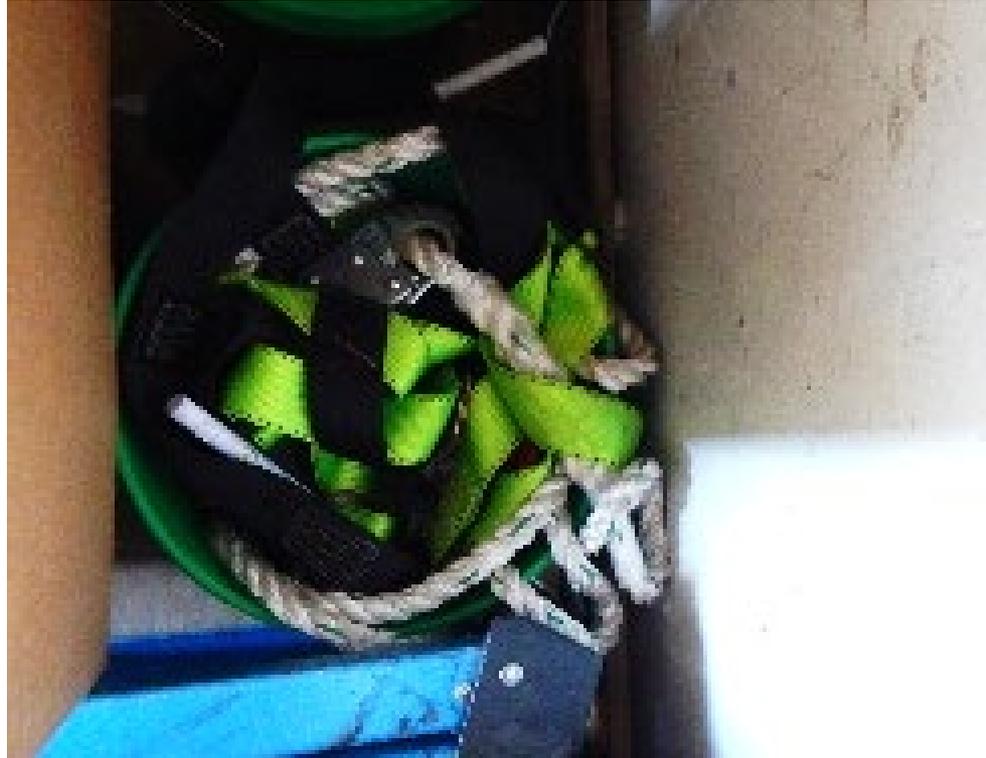
**Fotografía 5.** Foto 5. El arnés personal de protección contra caídas, la cuerda salvavidas y un elemento de amarre que estaban disponibles en el camión de trabajo.

- Durante la reunión de seguridad previa al trabajo, revisar el plan de trabajo de protección contra caídas y discutir las responsabilidades de los trabajadores y los detalles sobre cómo implementarán el plan.
- Convertir la prevención de caídas en una prioridad de la compañía y enfatizar a los trabajadores la importancia de usar siempre protección contra caídas cuando se requiera.
