71-257-2024SP

Caída de un lugar elevado

## Podador de árboles cae 25 pies desde una canastilla

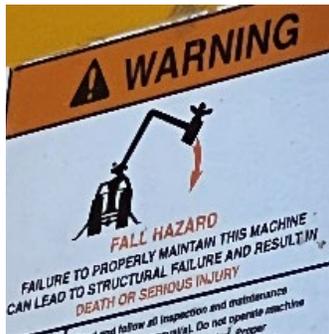
Etiqueta con advertencia de peligro de caída en la base del elevador.

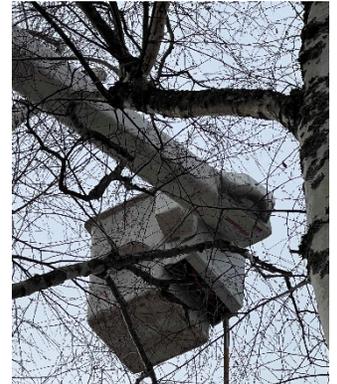
Cuando la canastilla subió, los trabajadores en el suelo vieron que el camión se inclinaba hacia el lado del pasajero, con las llantas separadas del suelo. La canastilla parecía estar atorada y empujando una rama con suficiente fuerza para inclinar el camión. Cuando la canastilla se liberó de la rama, las ruedas del camión golpearon el suelo y agitaron la canastilla con tanta violencia que el podador salió despedido y cayó 25 pies hasta el suelo. Los trabajadores en el suelo corrieron hacia él, llamaron al 911 y empezaron a administrar RCP conforme a las indicaciones de los despachadores de emergencias. El personal de respuesta a emergencias llegó pronto, pero lo declararon muerto en el lugar de los hechos debido a lesiones graves causadas por la caída.

Canastilla en las ramas.

- Elaborar y hacer cumplir políticas y procedimientos de operación estándar (POE), en su programa de prevención de accidentes, que ordenen que:
  - Un compañero de trabajo esté presente para observar cuando el operador de la canastilla entre a ella.

- El operador de la canastilla permita que el compañero de trabajo confirme visualmente que está usando un arnés personal de detención de caídas, con el cable sujeto a la canastilla, antes de subir.
