Podador de árboles cae 25 pies desde una canastilla

N.º DE INFORME: 71-257-2024s-SP

TIPO DE EVENTO: Caída de un lugar elevado

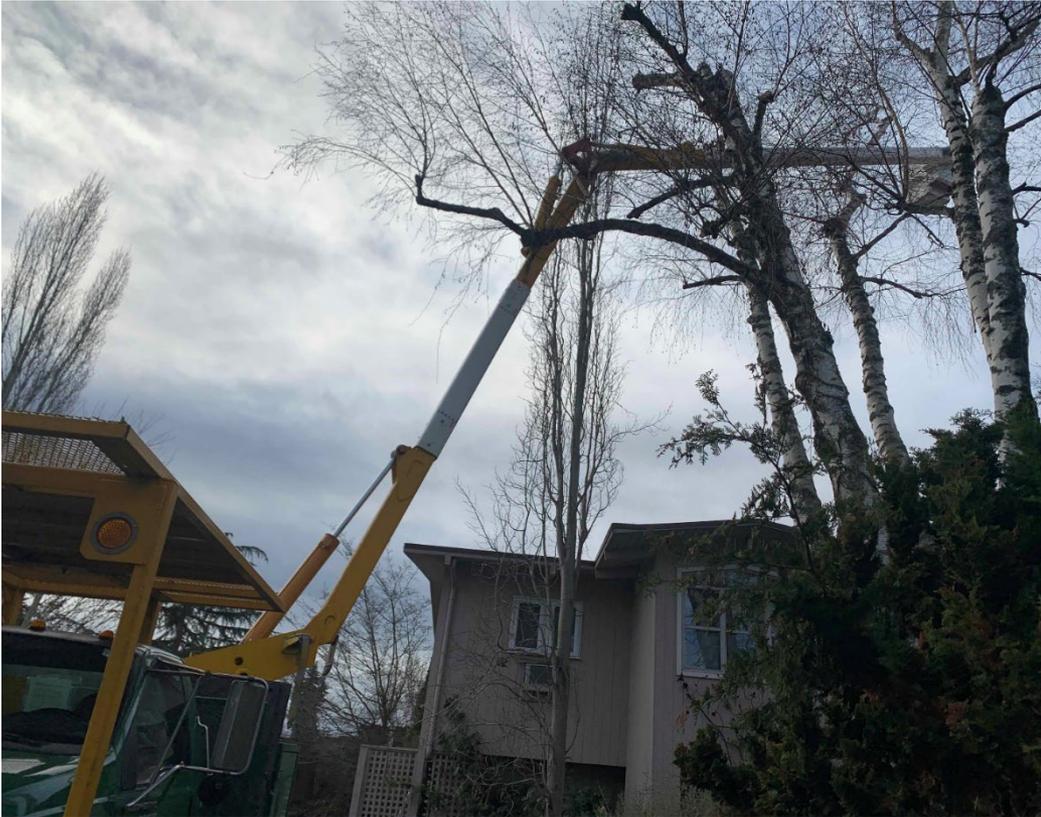
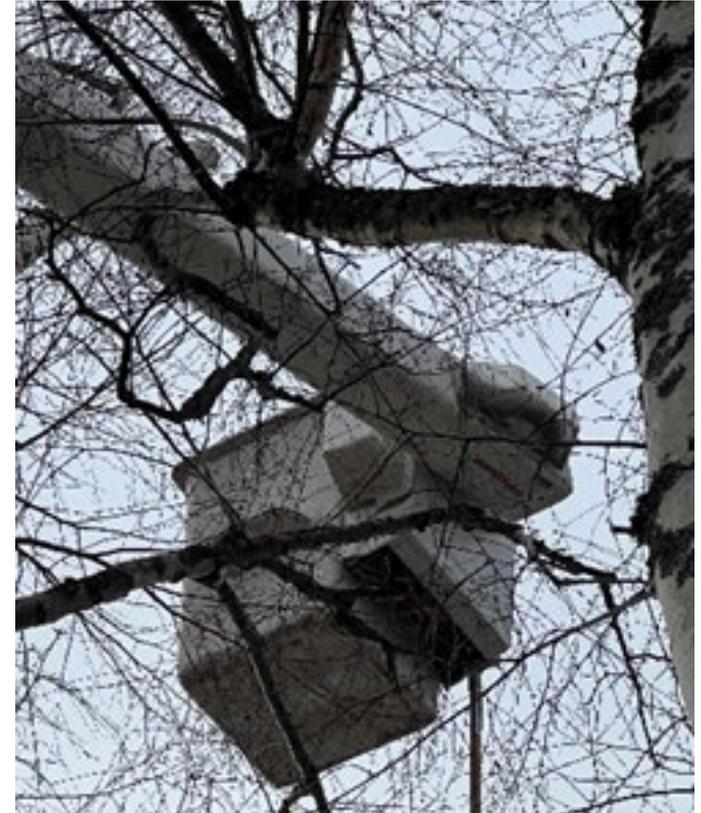
Cuando la canastilla subió, los trabajadores en el suelo vieron que el camión se inclinaba hacia el lado del pasajero, con las llantas separadas del suelo. La canastilla parecía estar atorada y empujando una rama con suficiente fuerza para inclinar el camión. Cuando la canastilla se liberó de la rama, las ruedas del camión golpearon el suelo y agitaron la canastilla con tanta violencia que el podador salió despedido y cayó 25 pies hasta el suelo.

Fotografías 1 y 2. La fotografía de la izquierda muestra el aguilón extendido desde el camión de canastilla. La fotografía de la derecha muestra la canastilla en las ramas.

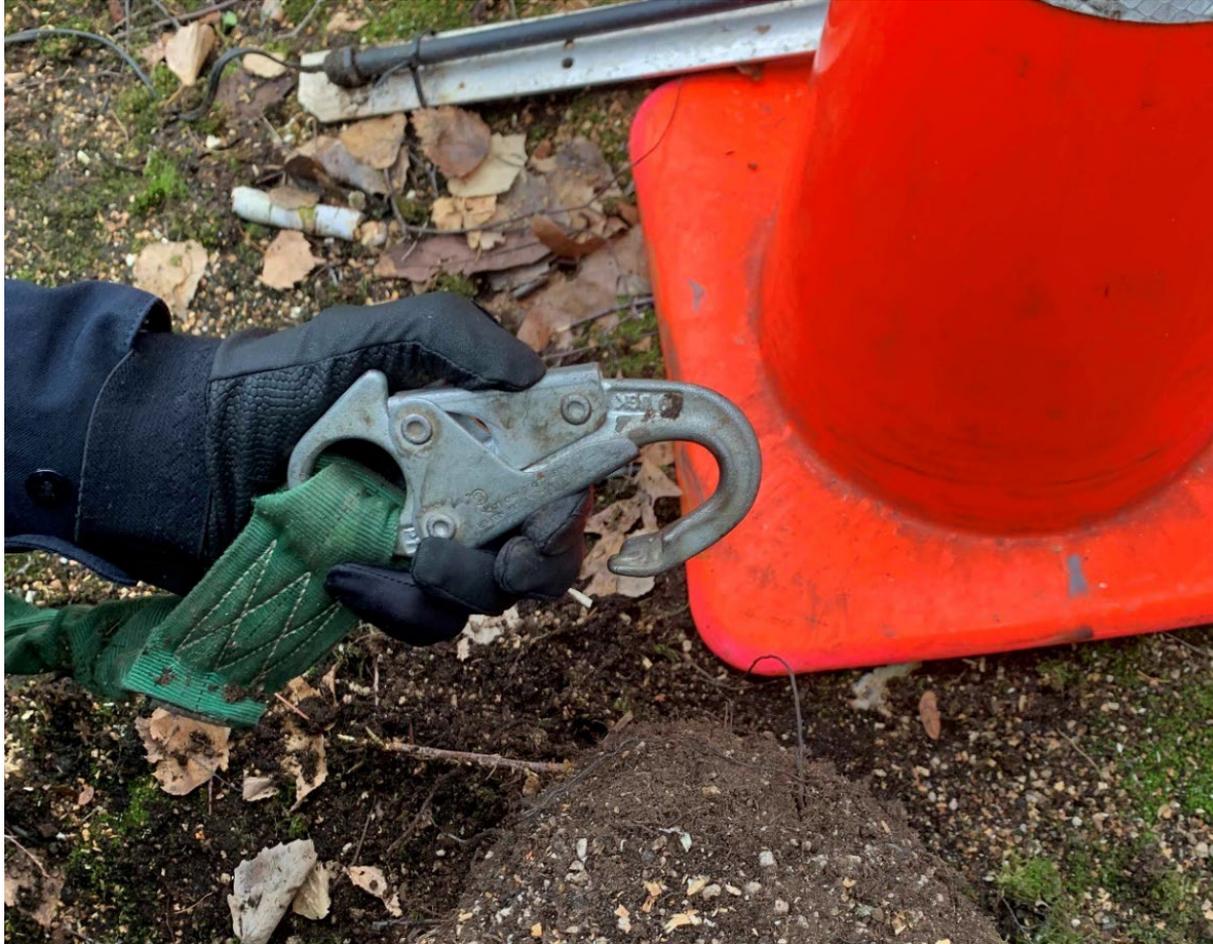
- El cable del arnés de detención de caídas del trabajador no estaba sujeto a la canastilla.
- El empleador tenía un plan de trabajo para protección contra caídas y la cuadrilla recibió una explicación de seguridad antes del trabajo.
- El fabricante del camión elevador inspeccionó el vehículo y determinó que estaba en buenas condiciones de funcionamiento.

Fotografía 3. Mosquetón sin fijar del cable del arnés de detención de caídas del podador.

- Antes de elevar la plataforma (canastilla elevadora), asegurarse de que todas las personas en la plataforma tengan puesto un arnés de cuerpo completo con un cable sujeto a: (a) el punto de sujeción recomendado por el fabricante; o (b) el aguilón o la plataforma, si el fabricante no especifica un punto de sujeción. El empleado nunca debe fijar el cable a un poste, estructura o equipo adyacente. Consulte [WAC 296-880-30015\(2\)](#)

- Elaborar y hacer cumplir políticas y procedimientos de operación estándar (POE), en su programa de prevención de accidentes, que ordenen que:
 - o Un compañero de trabajo esté presente para observar cuando el operador de la canastilla entre a ella.
 - o El operador de la canastilla permita que el compañero de trabajo confirme visualmente que está usando un arnés personal de detención de caídas, con el cable sujeto a la canastilla, antes de subir.

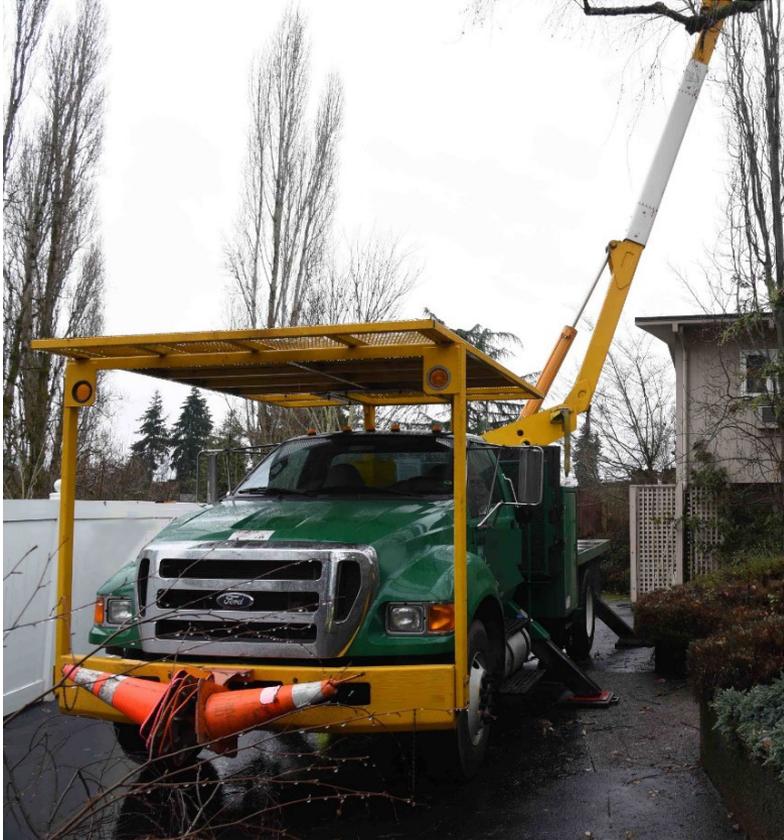
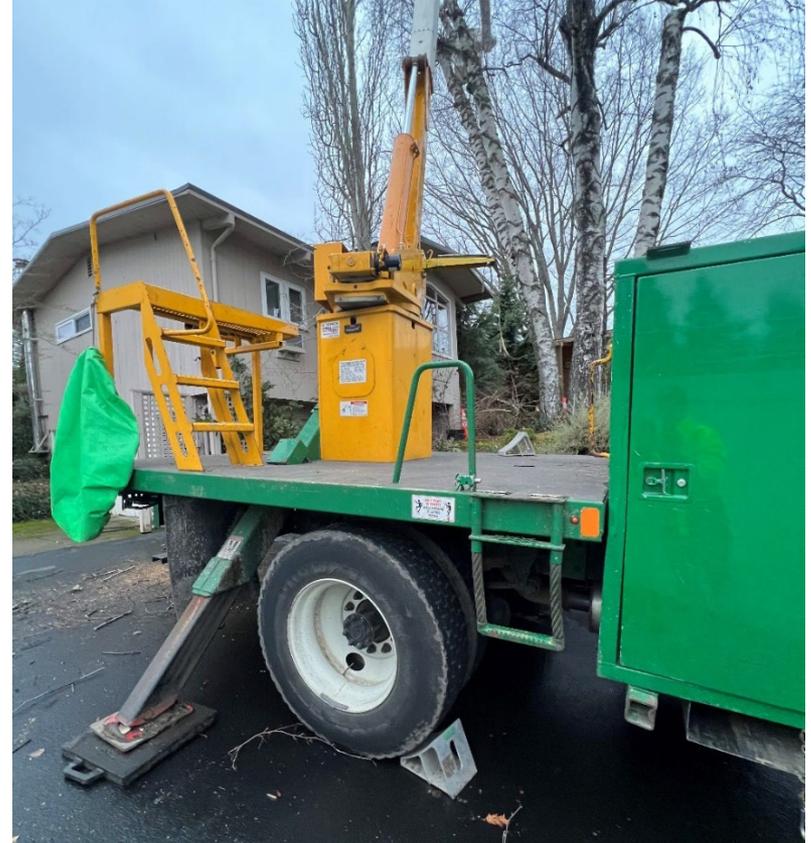
Fotografías 4 y 5. La fotografía de la izquierda muestra el camión de canastilla con el aguilón extendido. La fotografía de la derecha muestra la plataforma elevadora del camión con los estabilizadores extendidos y las llantas traseras aseguradas con cuñas.

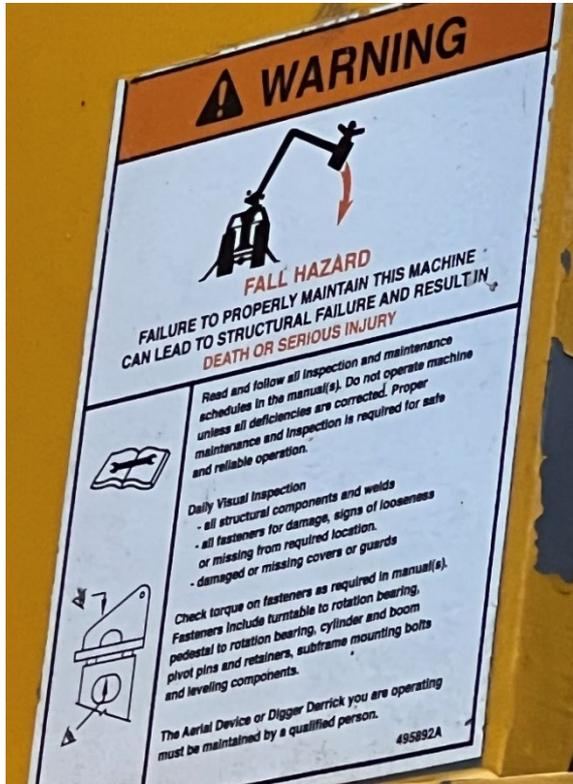
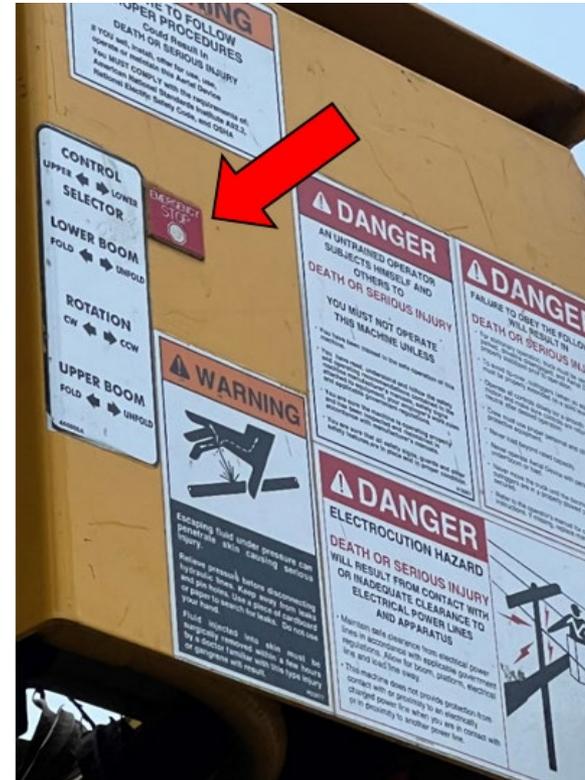
Fotografías 6 y 7. La fotografía de la izquierda muestra la etiqueta con advertencia de peligro de caída en la base del elevador. La fotografía de la derecha muestra otras etiquetas de advertencia y peligro en la base del elevador. La flecha muestra el interruptor de parada de emergencia.

- o El compañero de trabajo debe gritar "alto total" o usar una pequeña bocina de aire y oprimir el interruptor de parada de emergencia cuando sea necesario interrumpir rápidamente una situación peligrosa inesperada para prevenir lesiones.
- Deben actualizarse las políticas para reflejar los cambios en las condiciones del sitio y del equipo de protección contra caídas. Explicar las políticas a los trabajadores en las reuniones de equipo, en reuniones mensuales de seguridad y en reuniones formales anuales sobre prevención de caídas.
- Impartir capacitación práctica recurrente sobre la protección contra caídas y asegurarse de que los trabajadores demuestre su dominio de las habilidades correspondientes.

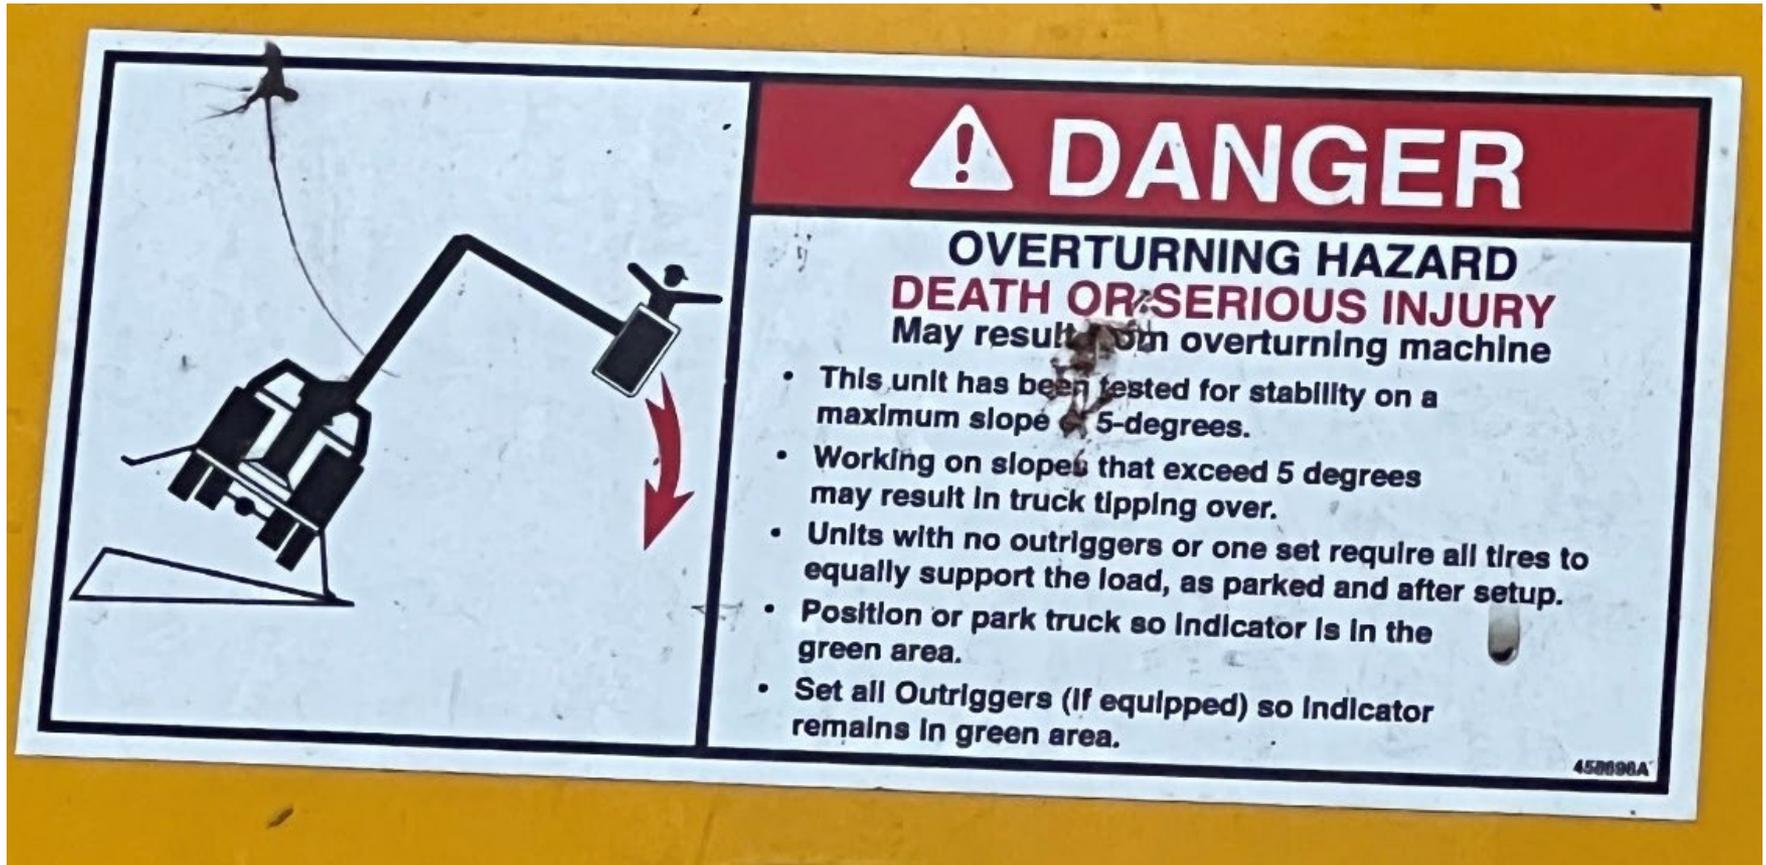
Fotografía 8. Etiqueta de peligro de volcadura en la base del elevador.
