HECHOS DEL INCIDENTE

INFORME N.º:
71-258-2024SP

Instalador de estructuras es golpeado por una viga después de caer de un elevador de tijera

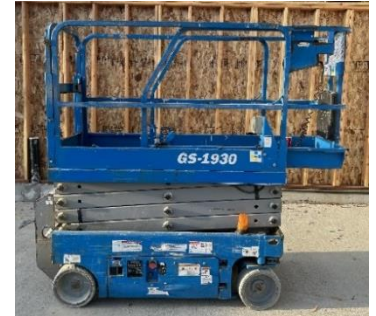
Un instalador de estructuras de 41 años de edad cayó de un elevador de tijera y después fue golpeado por una viga de madera de 418 libras. El hombre trabajó para su empleador, un subcontratista de cimbras residenciales, durante dos semanas, y estaba recibiendo capacitación sobre el trabajo.

Los trabajadores estaban de pie en el suelo, en extremos opuestos de la viga. El instalador de estructuras estaba fuera del campo de visión de su compañero en la parte trasera del otro elevador. Subió inesperadamente las escaleras o se subió al costado de su elevador y cayó de espaldas. Posteriormente, la viga cayó del elevador sobre él. El compañero vio que la viga cayó y corrió a ayudar al instalador. Quitó la viga de encima del instalador de estructuras lesionado y notificó a dos superintendentes que estaban en el sitio, quienes llamaron al 911 e iniciaron la resucitación cardiopulmonar (RCP). Los socorristas llegaron poco después y declararon muerto al instalador de estructuras en el lugar a causa de lesiones graves en la cabeza.

- El instalador de estructuras no estaba capacitado ni autorizado para usar el elevador. Su compañero también tenía conocimiento limitado sobre los peligros de colocar materiales sobre las barandillas de la plataforma y levantarlos.

Elevador de tijera que fue parte del incidente.

- Usar montacargas, grúas o elevadores de materiales del contratista para levantar materiales de construcción, no elevadores de tijera.
- Desarrollar políticas para el uso seguro de plataformas de trabajo elevadas, como los elevadores de tijera, siguiendo el APP, las JHA, y los procedimientos operativos estándar (Standard Operating Procedure, SOP) y hacer que los supervisores las hagan cumplir.

- Traducir las políticas del APP, las JHA y los recursos de capacitación a los idiomas de preferencia del trabajador.
- Capacitar a los operadores para que usen el manual del fabricante y resaltar las advertencias sobre no poner materiales sobre las barandillas ni permitir que excedan los límites de las mismas, a menos que el fabricante lo apruebe.
