## Instalador de estructuras es golpeado por una viga después de caer de un elevador de tijera

**N.º DE INFORME:** 71-258-2024s-SP

**LUGAR:** Sitio de construcción de complejo de apartamentos

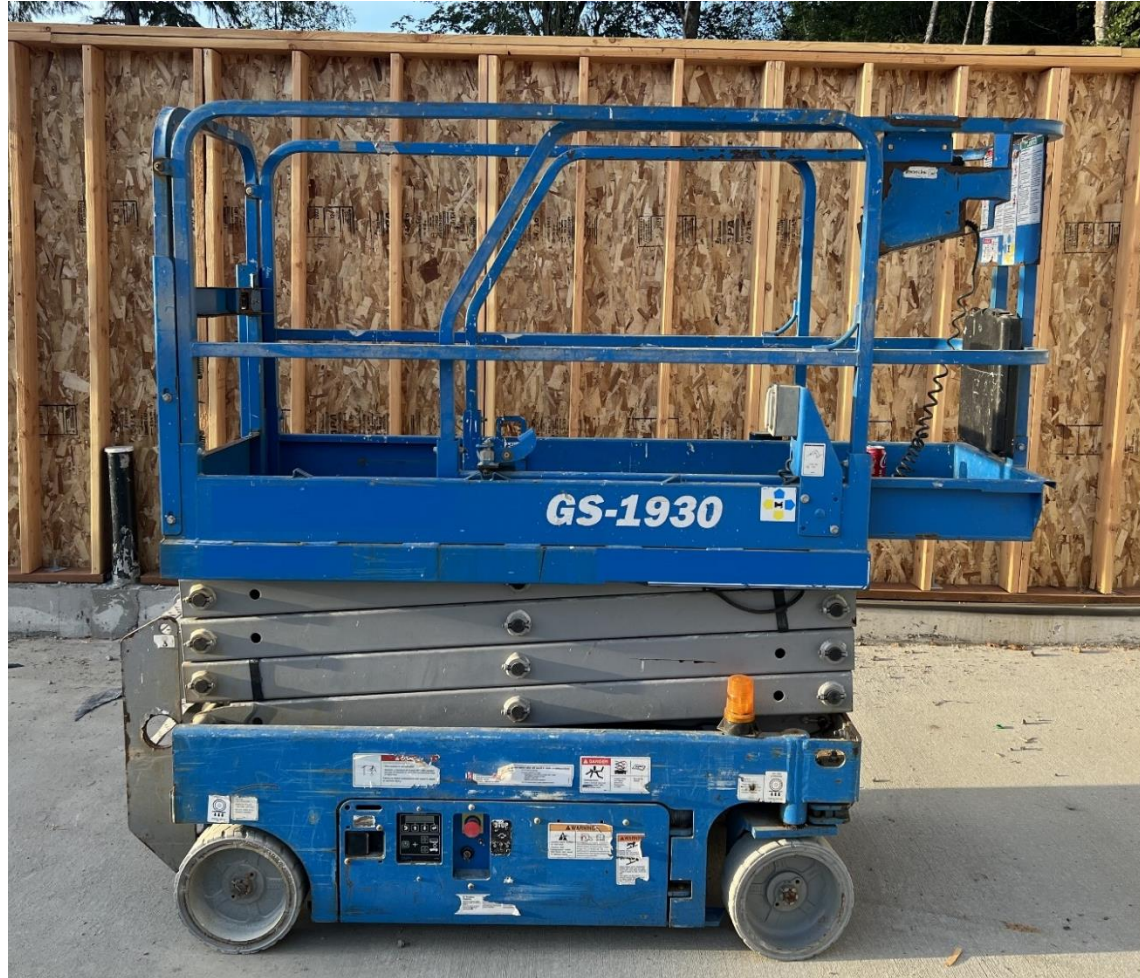
Los trabajadores estaban de pie en el suelo, en extremos opuestos de la viga. El instalador de estructuras estaba fuera del campo de visión de su compañero en la parte trasera del otro elevador. Subió inesperadamente las escaleras o se subió al costado de su elevador y cayó de espaldas. Posteriormente, la viga cayó del elevador sobre él. El compañero vio que la viga cayó y corrió a ayudar al instalador.

Fotografía 1. Elevador de tijera que fue parte del incidente.

- Usar montacargas, grúas o elevadores de materiales del contratista para levantar materiales de construcción, no elevadores de tijera.
- Desarrollar políticas para el uso seguro de plataformas de trabajo elevadas, como los elevadores de tijera, siguiendo el APP, las JHA, y los procedimientos operativos estándar (Standard Operating Procedure, SOP) y hacer que los supervisores las hagan cumplir.
- Traducir las políticas del APP, las JHA y los recursos de capacitación a los idiomas de preferencia del trabajador.

- Capacitar a los operadores para que usen el manual del fabricante y resaltar las advertencias sobre no poner materiales sobre las barandillas ni permitir que excedan los límites de las mismas, a menos que el fabricante lo apruebe.
- Hablar sobre el uso seguro de las plataformas de trabajo elevadas en las reuniones de equipo antes del trabajo, así como en las reuniones mensuales sobre seguridad.

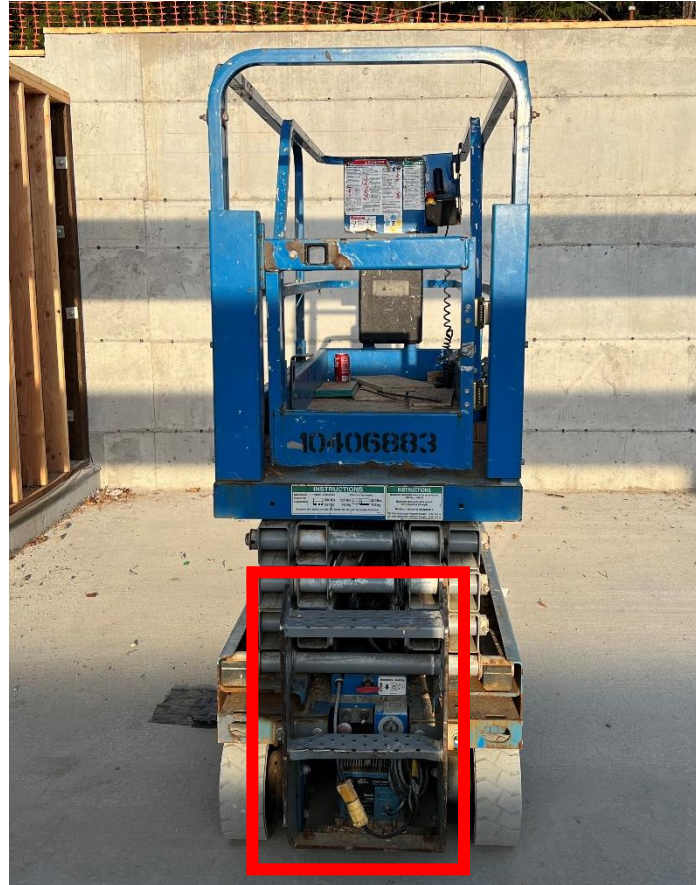
**Fotografía 2.** Vista trasera del elevador con los escalones señalados en rojo.

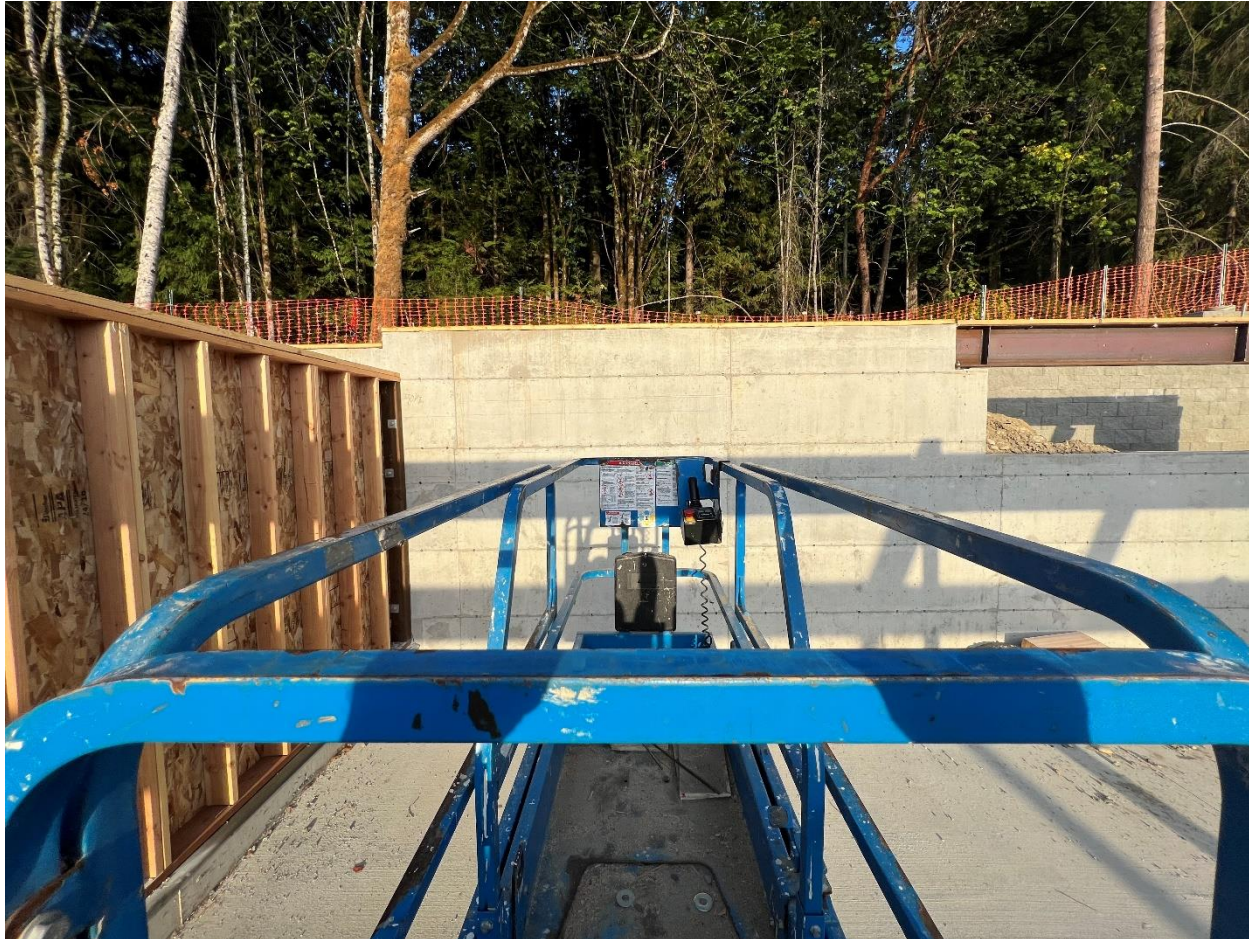
- El instalador de estructuras no estaba capacitado ni autorizado para usar el elevador. Su compañero también tenía conocimiento limitado sobre los peligros de colocar materiales sobre las barandillas de la plataforma y levantarlos.
- El empleador y el supervisor de los trabajadores sabían sobre las advertencias del fabricante de no colocar materiales sobre las barandillas. No conocían ninguna opción más segura de equipos elevadores de materiales.

Fotografía 3. Barandilla superior de la plataforma elevadora.

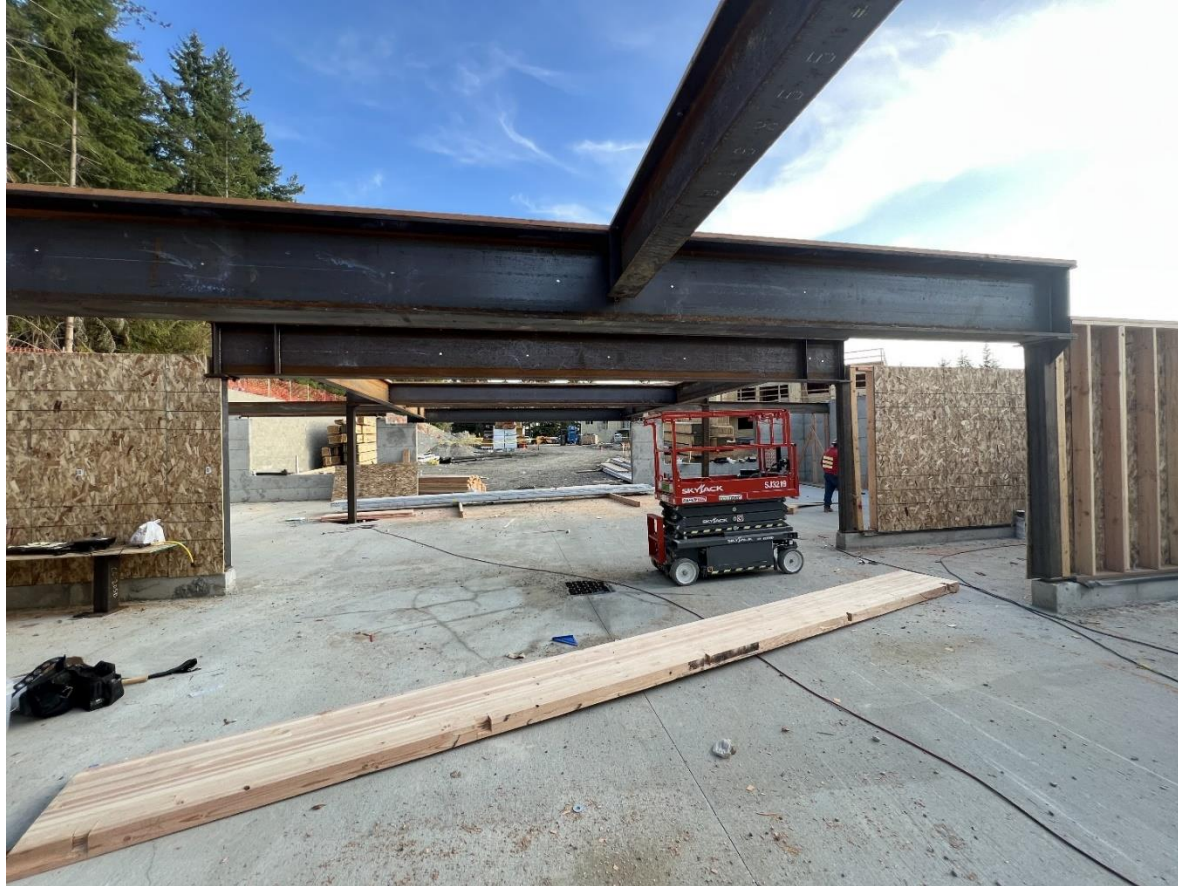
El instalador de estructuras estaba ayudando a un compañero en el sitio de construcción de un nuevo complejo de apartamentos. El plan era usar dos elevadores de tijera al mismo tiempo para levantar e insertar una viga de madera laminada en el costado de un perfil I horizontal que se encontraba a una altura de ocho pies sobre el piso de concreto.

**Fotografía 4.** Viga de madera caída y segundo elevador en el sitio del incidente.
