# Instalador de estructuras cae 8 pies de una viga de borde

**N.º DE INFORME:** 71-264-2025s-SP

**TIPO DE EVENTO:** Caída de un lugar elevado

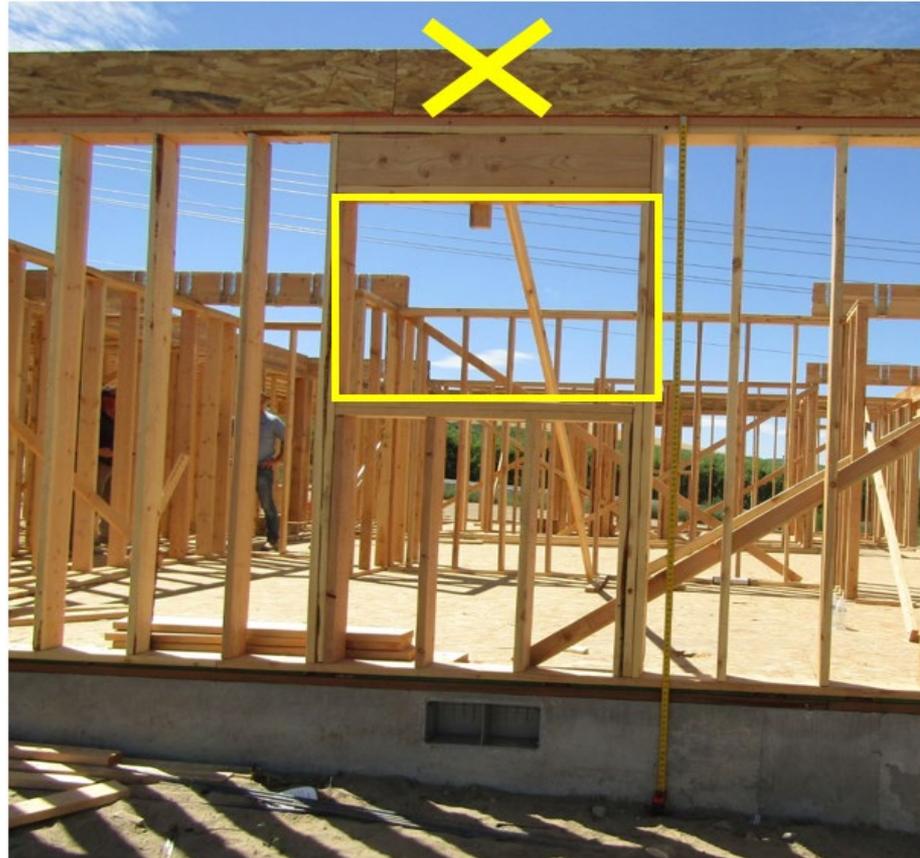
**Fotografía 1.** El instalador de estructuras cayó de la viga de borde (x) sobre la abertura de la ventana y hasta el entablado del piso.

- Cuando los trabajadores deben caminar sobre placas elevadas, vigas, travesaños, armaduras de techo, vigas de soporte y otros elementos estructurales, proporcionarles protección contra caídas con andamios, elevadores, plataformas de protección de bordes, barandales, redes de seguridad o sistemas personales de protección contra caídas. Capacitar a los trabajadores para que usen correctamente estos métodos y equipos, y evaluar periódicamente sus conocimientos y habilidades sobre protección contra caídas.

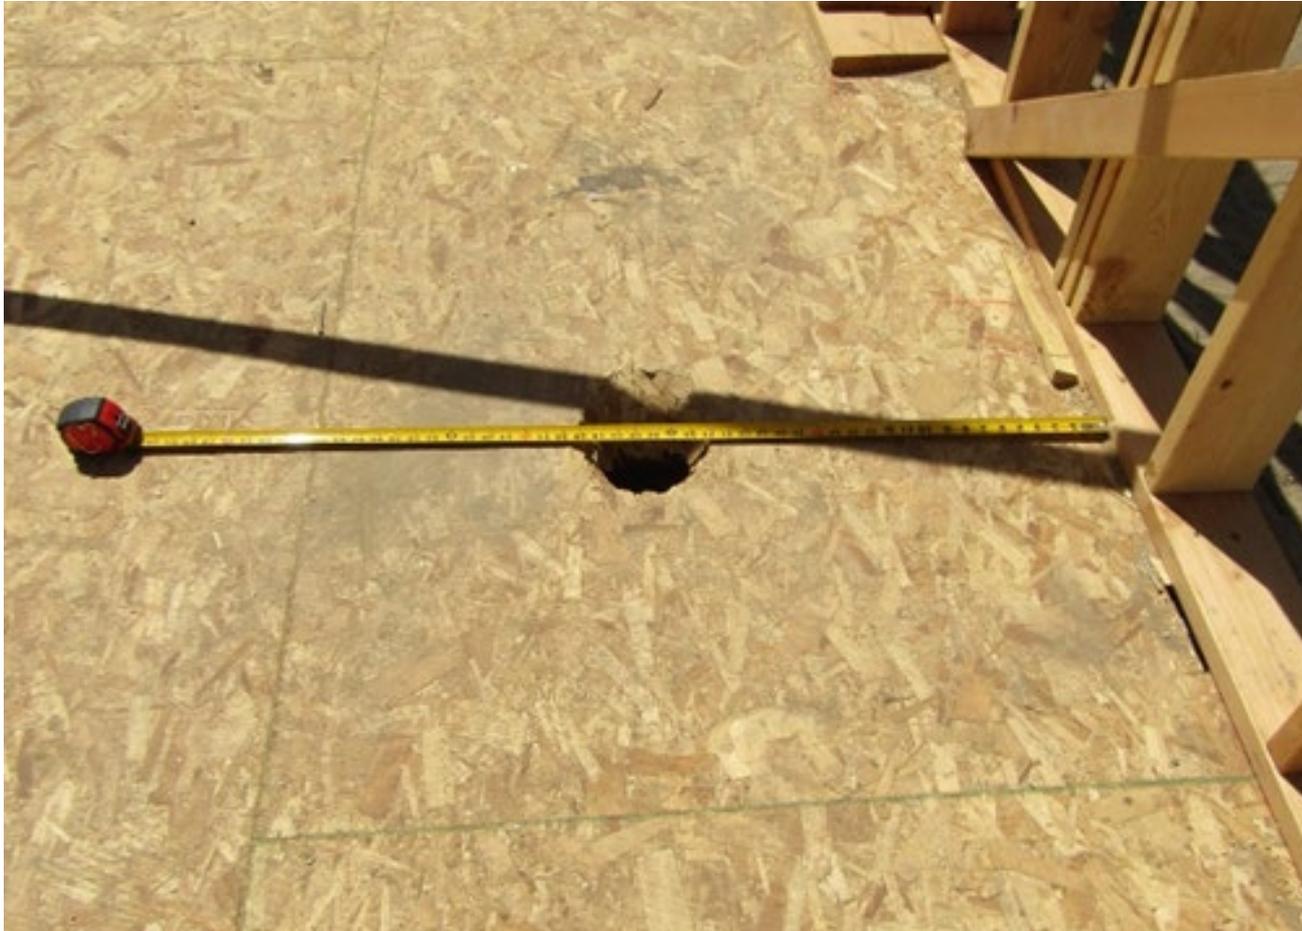
**Fotografía 2.** El agujero en el entablado de  $\frac{3}{4}$  de pulgada fue causado por el impacto de la cabeza del instalador de estructuras.

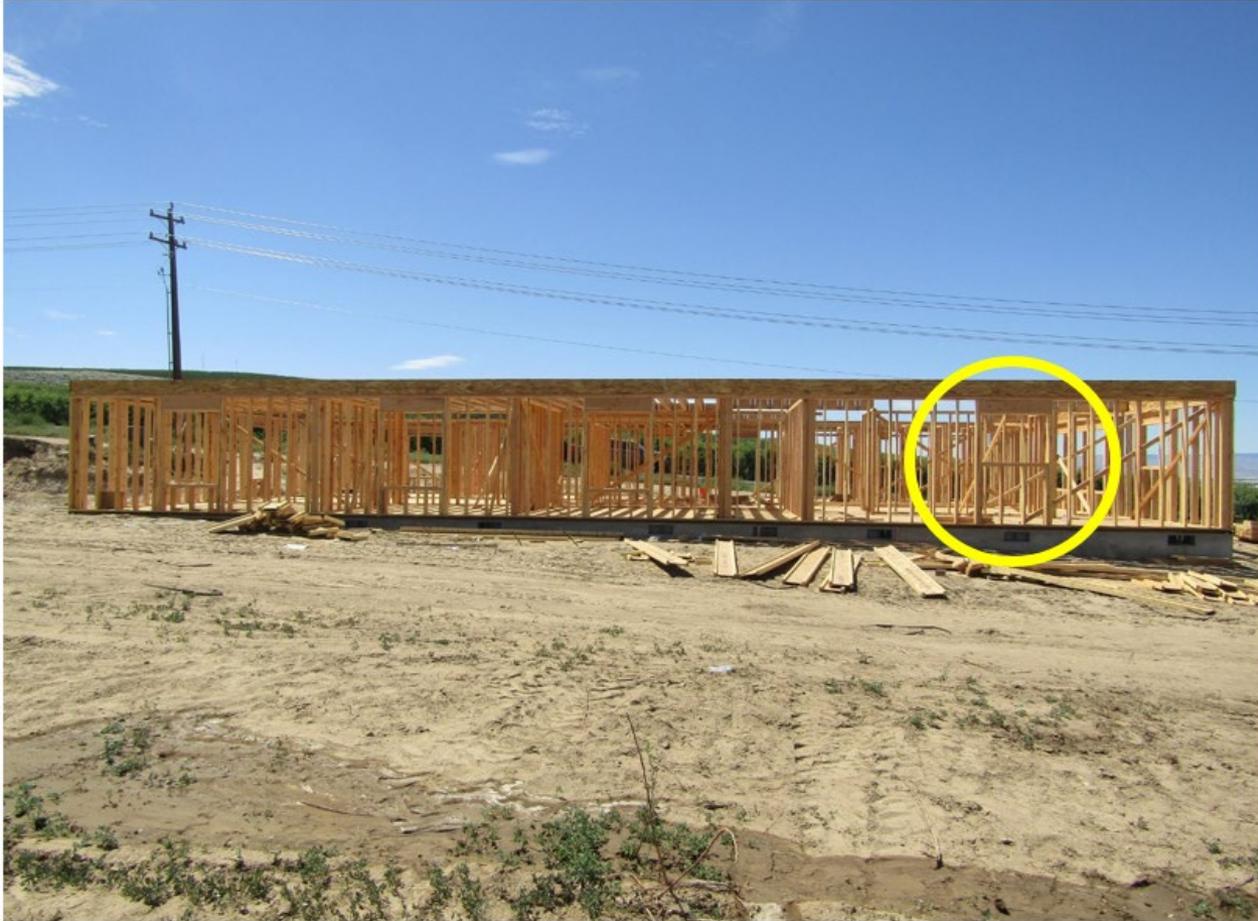
**Fotografía 3.** El círculo muestra el sitio en donde cayó el instalador de estructuras.
