Instalador de techos cae 45 pies a través de un tragaluz

N.º DE INFORME: 71-266-2025s-SP

ESCENARIO: Obra de construcción industrial

TIPO DE EVENTO: Caída de un lugar elevado

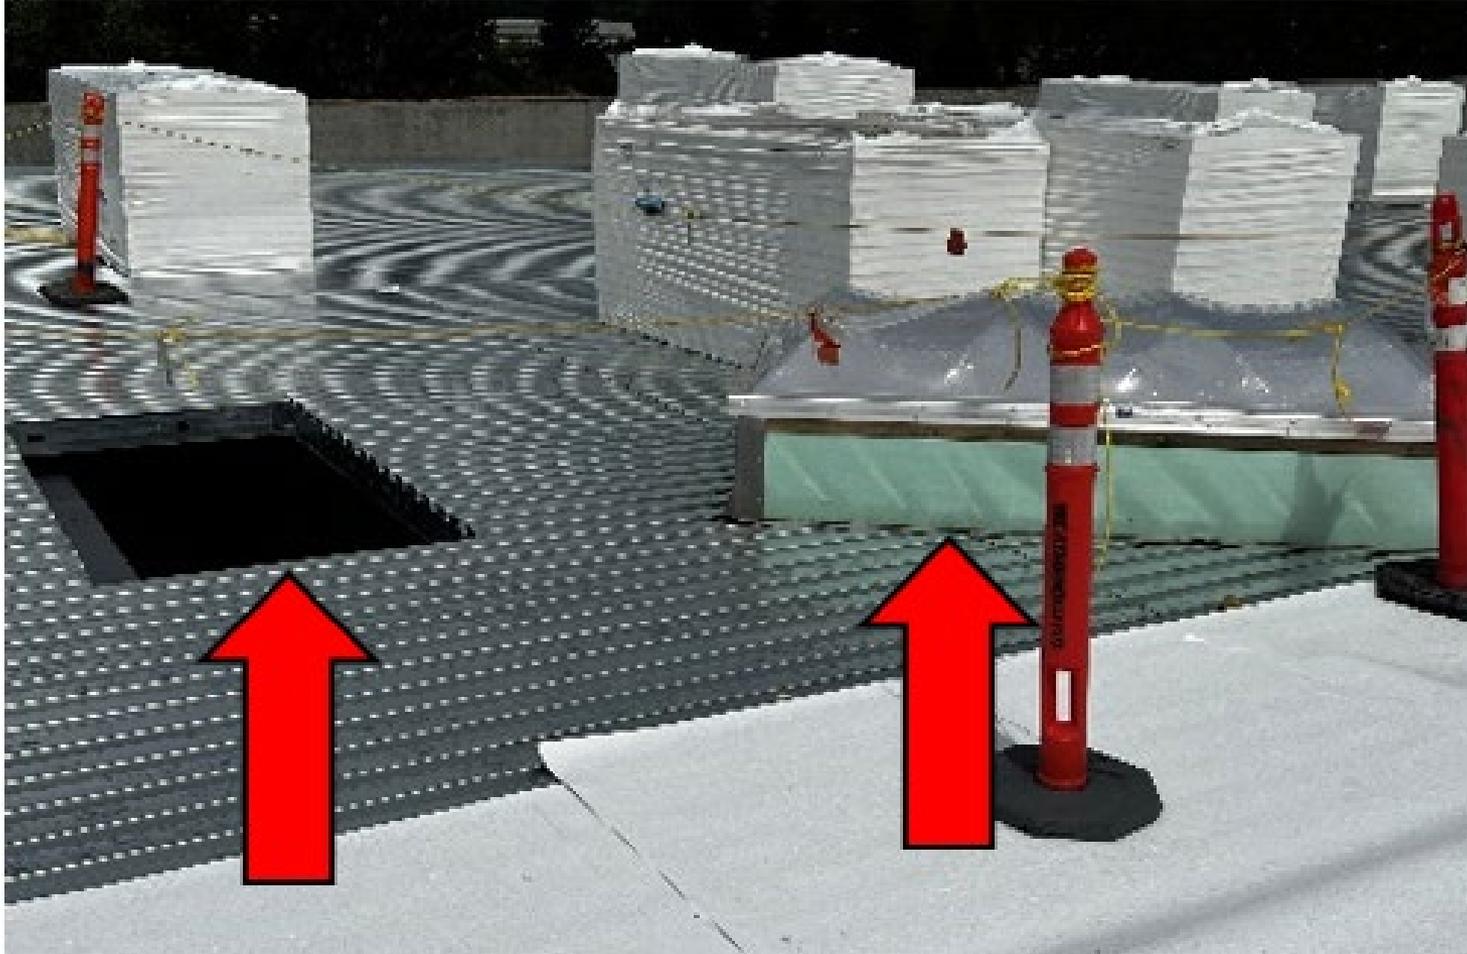
Fotografía 1. Agujero de tragaluz y cubierta en el techo.

- Cuando los instaladores de techos trabajen cerca de tragaluces y aberturas, proporcionar barandillas de protección contra caídas, barreras, líneas de precaución, redes de seguridad o sistemas personales de protección contra caídas, y mantener organizado el espacio de trabajo.

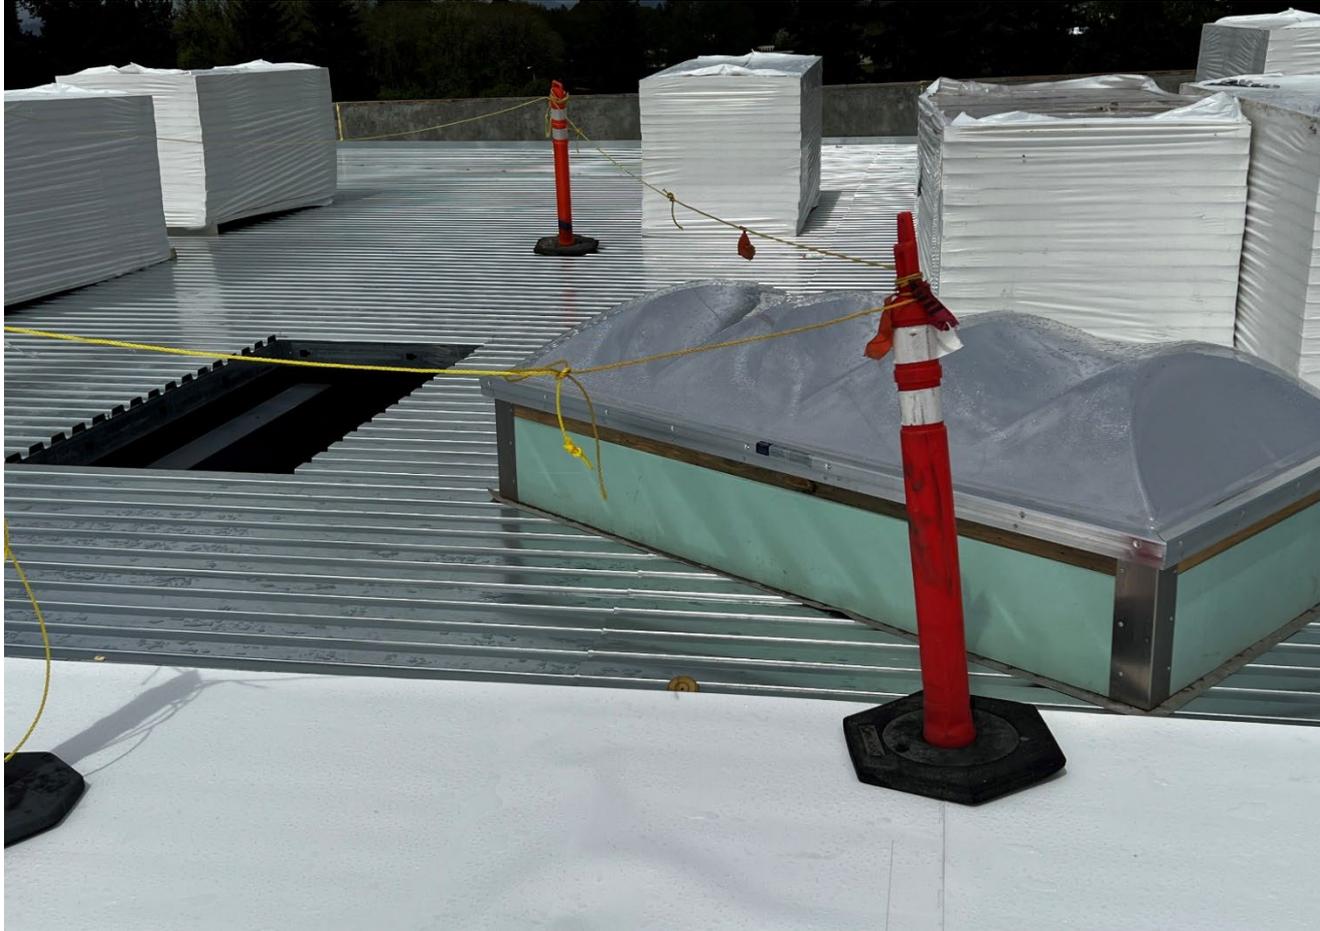
Fotografía 2. Vista alterna del agujero de tragaluz y la cubierta en el techo.

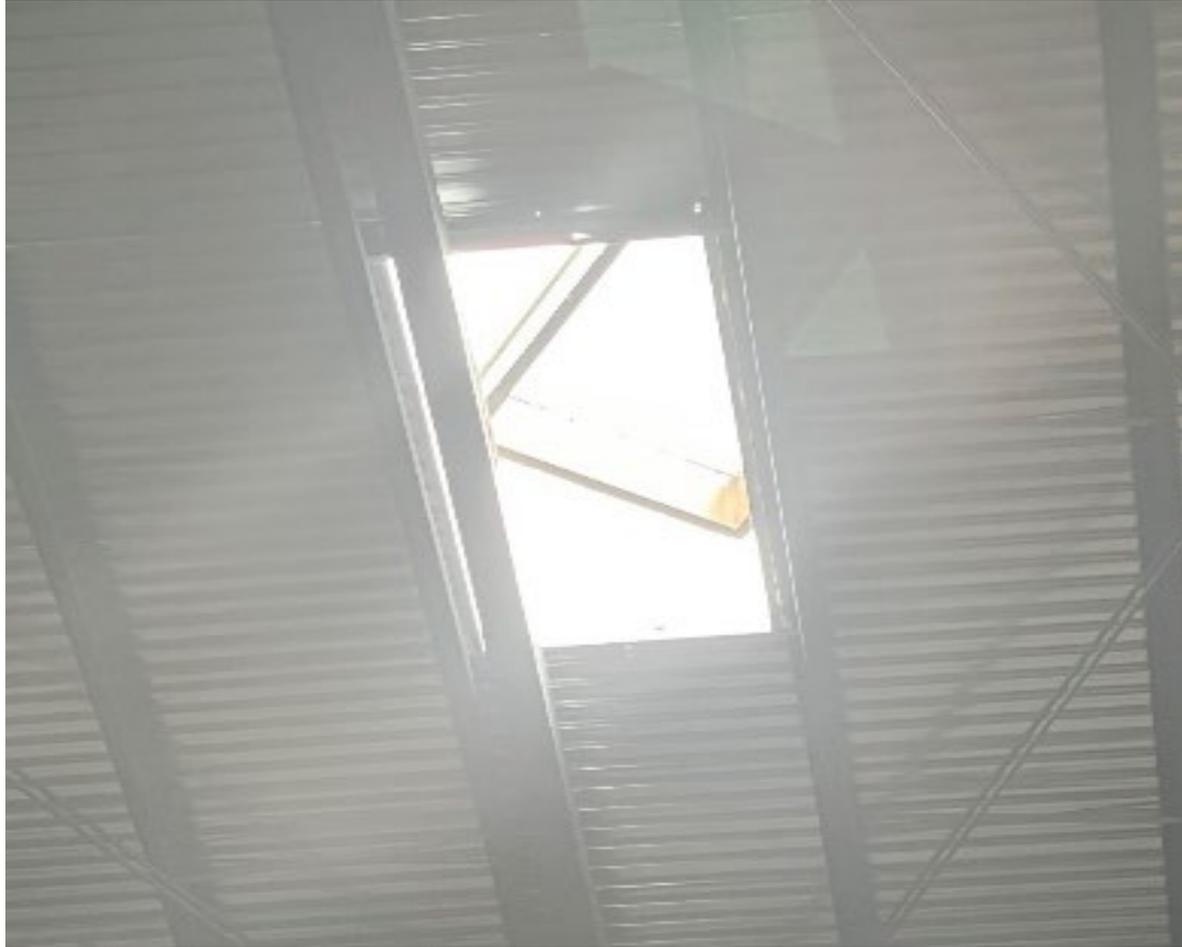
Fotografía 3. Vista interior del agujero de tragaluz.

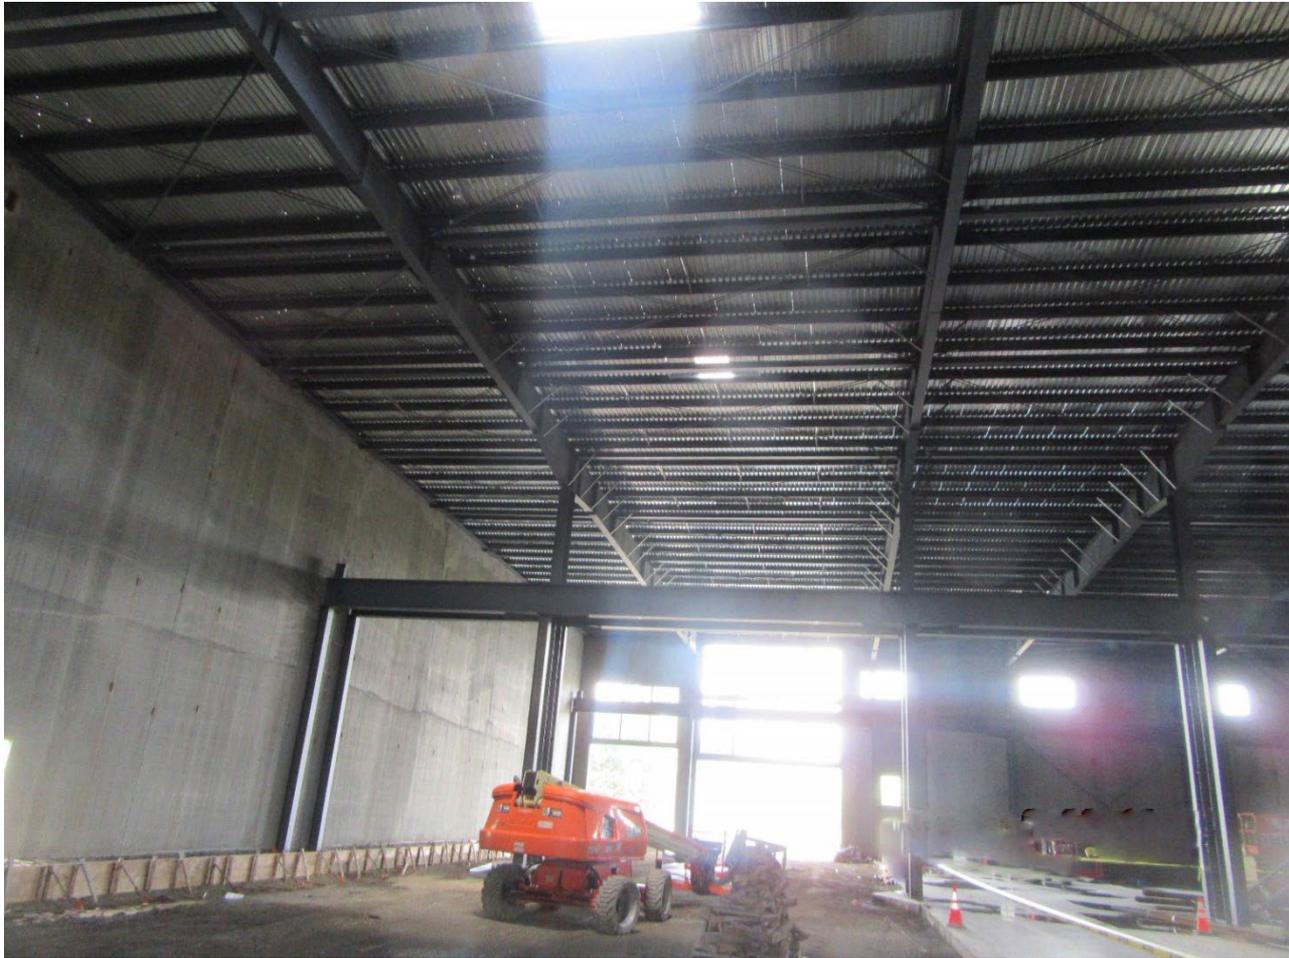
Fotografía 4. Vista interior del edificio con tragaluces.

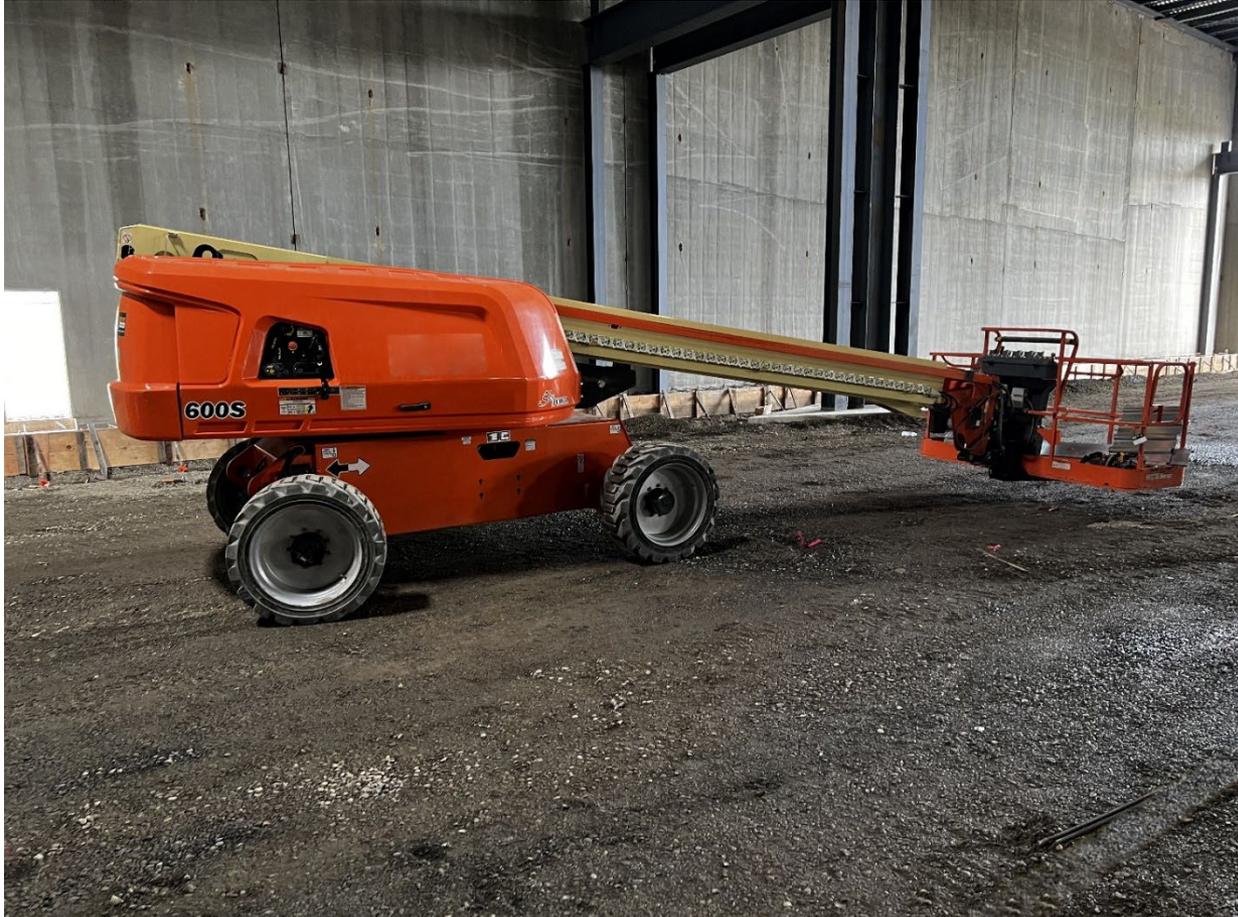
- Había líneas de precaución para protección contra caídas en los bordes del techo y alrededor de escotilla de acceso al techo con una escalera de mano, pero los instaladores de techo no usaban protección contra caídas dentro de las líneas, en donde había agujeros para tragaluces. La canastilla de la plataforma elevadora, que se había movido de abajo del agujero antes de que ocurriera la caída, se usaba como plataforma de detención de caídas. Esa práctica contravenía las directrices de seguridad del fabricante y las reglas estatales de protección contra caídas.

Fotografía 5. Plataforma elevadora con canastilla utilizada como plataforma de detención de caídas.
