## Trabajador cae 18 pies de un techo mojado

**N.º DE INFORME:** 71-178-2019s

**FECHA DEL INFORME:** 21 de febrero de 2019

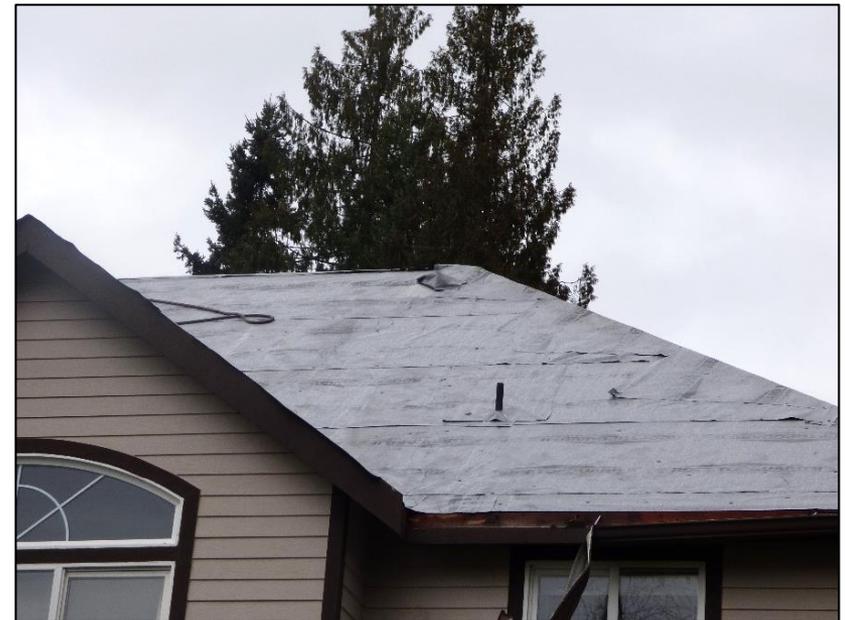
Un trabajador de 50 años falleció cuando cayó 18 pies del techo de una casa.

Estaba lloviznando. La víctima, quien llevaba puesto un arnés, subió por una escalera y fue hacia el techo que tenía una pendiente pronunciada de 8/12 de inclinación. Caminó horizontalmente por el techo por aproximadamente 25 pies. No había nadie más en el techo.

El supervisor del equipo estaba abajo en el patio. Después de unos minutos, el supervisor llamó a la víctima, pero no obtuvo respuesta. Fue a buscarlo y lo encontró inconsciente, tirado en un patio de concreto. El otro trabajador se quedó con la víctima mientras el supervisor llamaba al 911. Los paramédicos llegaron después de unos minutos. La víctima falleció mientras era transportada en la ambulancia.
