Techador cae de un techo resbaloso ocasionado por la lluvia, desde 30 pies de altura

INFORME N.º: 71-203-2021s-SP

FECHA DEL INFORME: 19 de enero de 2021

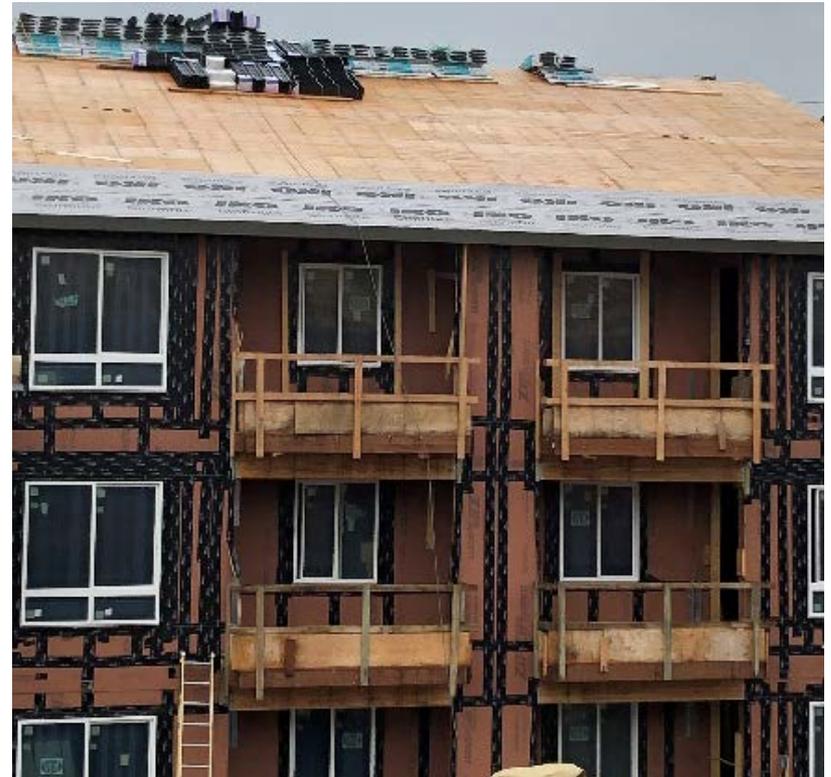
Un techador de 45 años murió al caer de un techo resbaloso ocasionado por la lluvia de un edificio de departamentos en construcción, desde 30 pies de altura.

Mientras se preparaba para instalar su ancla, se cayó y se deslizó unos 12 pies por la cubierta del techo de madera contrachapada mojada. Mientras se deslizaba, agarró la base del techo en un intento de detener su descenso y luego se cayó del borde del techo. Al caer, golpeó un contenedor de almacenamiento de acero y aterrizó en el suelo a 30 pies más abajo. Su ancla y su martillo se encontraron cerca de él.
