## El recolector de huerta muere cuando el tractor se vuelca

**N.º DE INFORME:** 71-245-2023s-SP

**FECHA DEL INFORME:** 18 de septiembre de 2023

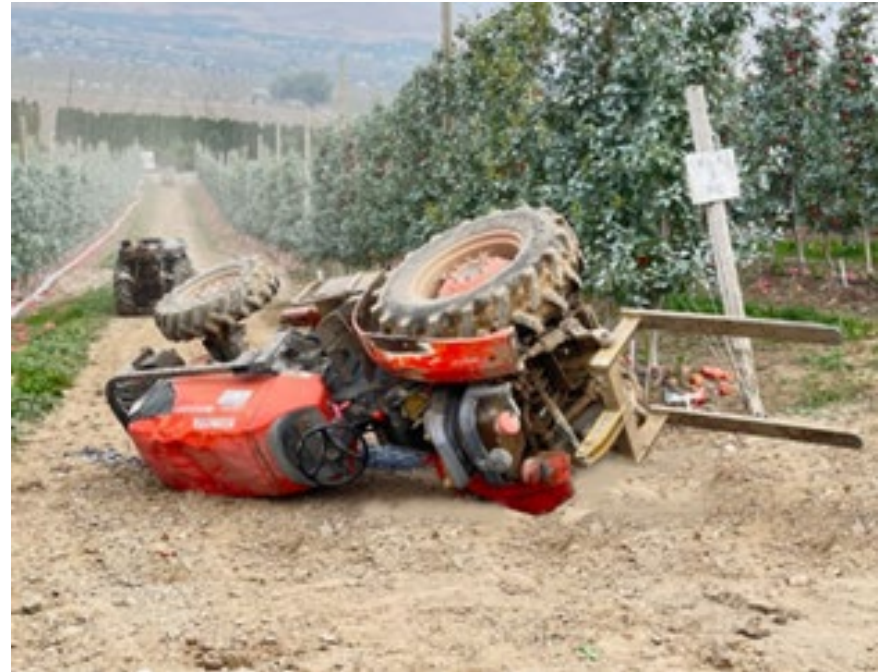
El operador condujo el tractor por terracería empinada, rocosa y desigual y que tenía una inclinación de 18 a 21 grados. Cuando intentó dar vuelta a la derecha en la base de la colina, el tractor se inclinó hacia la izquierda y lo arrojó al piso hacia la parte trasera del tractor. Cuando el tractor se volcó, la parte inferior de las horquillas cayó sobre el cráneo del operador.

- La ROPS del tractor no estaba en posición vertical a pesar de que no había obstrucciones importantes en la parte superior. El trabajador no se aseguró de usar la ROPS del tractor como se debe.
- El cinturón de seguridad del tractor tenía un retractor defectuoso y las correas estaban cubiertas con tierra apelmazada, lo que indicó que no se había usado recientemente. El trabajador no se aseguró de usar el cinturón de seguridad como se debe.
