# NARRACIÓN DE LESIONES

## Carpintero cae 13 pies al derrumbarse un andamio de palometa de gato

**Tarea:** Instalación de tablas de forro en residencia

**Tipo de accidente:** Caída de un andamio

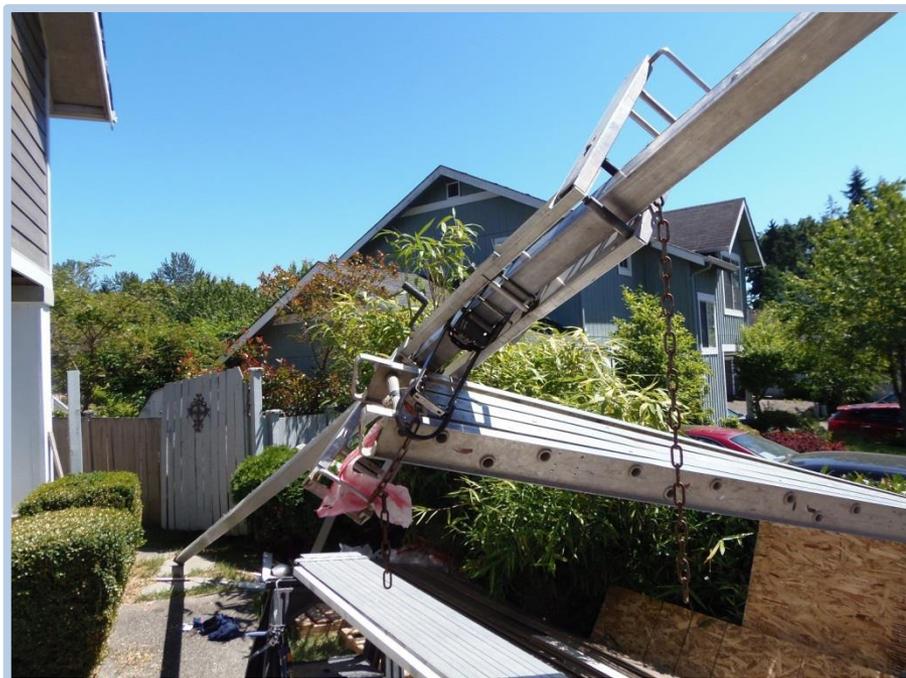
El día del incidente el carpintero estaba parado en la plataforma del andamio a 13 pies del suelo cuando primero, el poste derecho y después el del centro se separaron del edificio haciendo que el andamio se derrumbara y que el carpintero cayera al suelo. El fue hospitalizado con dos piernas quebradas y tuvo varias cirugías.

- El andamio estaba armado incorrectamente. Se utilizaron clavos de acabado y techado para asegurar el soporte al techo en vez de los tornillos requeridos por el fabricante del andamio.
- No hubo una persona competente involucrada al armar e inspeccionar el andamio.
- El trabajador lesionado no usó un sistema personal de detención de caídas. Pudieron haberse usado puntos de anclaje en el techo.

- **Inspeccione los andamios y sus componentes.** Una persona competente debe inspeccionar defectos visibles antes de cada turno de trabajo y después de cualquier evento que ocurra que pueda afectar la integridad del andamio.
