INFORME DE FATALIDAD

Perforador de pozos herido por una tubería que cae de un camión*

Caso N°: 08WA03501

Informe SHARP N°: 71-90-2010

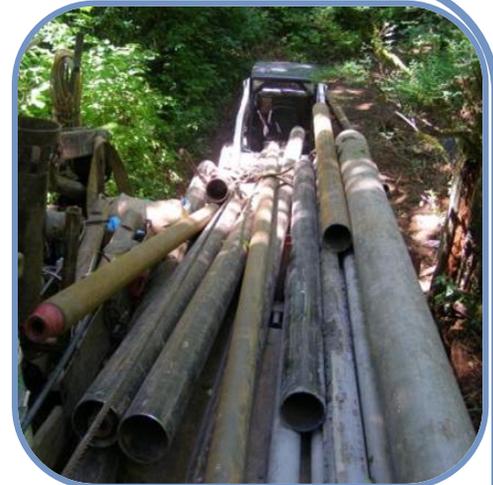
El 8 de julio de 2008, un perforador de pozos que operaba un cargador de dirección deslizante fue herido por tuberías de perforación hídrica que se deslizaron de la parte trasera de un camión con plataforma. La víctima, de 23 años, tenía más de tres años de experiencia como perforador de pozos y era empleado de una empresa dedicada a la perforación de pozos de agua. La víctima y otro trabajador llevaban equipos de perforación a un predio. Se accedía al predio por un viejo camino de tala o camino de arrastre con una pendiente de aproximadamente 12 grados. Los dos trabajadores retiraron la maleza para despejar el camino de acceso y lo nivelaron mediante un cargador de dirección deslizante. Intentaban subir el camino con el compañero al volante de un camión con plataforma cargado con herramientas, varillas de acero para perforación de pozos y tuberías de acero para revestimiento de pozos. La víctima lo seguía detrás operando el cargador de dirección deslizante. El conductor del camión perdió tracción, retrocedió e intentó nuevamente.

Mientras giraba las ruedas del camión, la carga de varillas y tuberías sueltas se deslizó y salió despedida de la plataforma, golpeando a la víctima en la cabina de operación del cargador de dirección deslizante. La víctima fue llevada al hospital, donde murió a causa de las lesiones unos días después.

- Sujetar de manera segura todas las cargas de insumos y materiales de construcción que se transportarán en camiones con plataforma por caminos públicos o en predios de trabajo. Ver RCW 46.61.655.
- Limitar la altura de los materiales cuando se transporten en los alrededores del predio de trabajo de manera que la carga sea estable y no se caiga, se deslice o se desplome. Ver WAC 296-155-020.

- Mantenga una distancia prudencial cuando circule detrás de un vehículo en movimiento, tanto en un camino público como en un predio de trabajo.
- No modifique ni elimine las defensas de protección contra la caída de objetos que están instaladas para proteger a los operadores de cargadores de dirección deslizante y otros equipos móviles destinados a la construcción.
- Asegúrese de que las cargas de materiales que se transportan en plataformas se sujeten de manera segura y que se usen defensas o redes para evitar que los objetos se muevan y se caigan de la parte trasera del vehículo.
