Montador de estructuras metálicas cae 53 pies en un hueco de ascensor

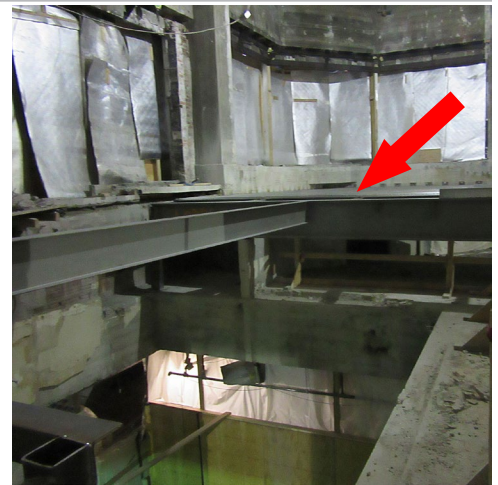
Área donde los trabajadores estaban instalando una viga de acero sobre el hueco de un antiguo elevador. El montador de estructuras metálicas estaba sentado en el borde de la plataforma metálica para fijar la viga (flecha).

Haga revisiones sorpresa. Los empleadores deben hacer revisiones sorpresa diarias para asegurarse de que sus trabajadores usen la protección contra caídas en todo momento, y de que la usen correctamente.

Considere opciones más seguras. Considere la posibilidad de usar medios mecánicos, como un polipasto, para levantar y colocar vigas u otros materiales pesados en su lugar.

No intente detener una carga que cae. Nunca intente detener o atrapar una carga que empieza a deslizarse o caer. Deje ir la carga y quítese de su camino. Advierta a los demás que la carga no está bien sujeta.

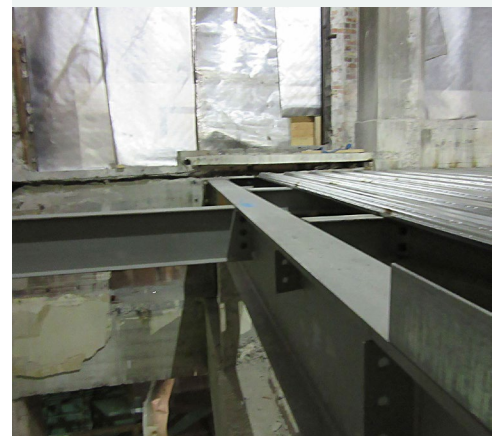
El borde de la plataforma en donde el trabajador estaba sentado cuando cayó.

Ausencia de protección contra caídas. El montador de estructuras metálicas no estaba usando protección contra caídas al momento de la caída. El empleador proporcionó protección contra caídas, pero el montador de estructuras metálicas tenía prisa y olvidó ponérselo. El empleador no se aseguró de que se usara la protección contra caídas.

El montador de estructuras metálicas intentó evitar que la viga se cayera. Cuando la viga empezó a deslizarse, el montador de estructuras metálicas la agarró, lo que lo hizo caer del borde donde estaba sentado.

¡No se apresure! Nunca omita las medidas de seguridad cuando tenga prisa. Siempre deténgase a pensar en los peligros que están presentes cuando entre o regrese a un área de trabajo.

Alce la voz. Detenga la operación si observa que otros trabajadores no están usando la protección contra caídas necesaria. Alzar la voz puede salvar una vida
