INFORME DE FATALIDAD

Aparejador de grúa muere al ser golpeado por la carga de la grúa cuando cae*

Caso N°: 08WA06001

Informe SHARP N°: 71-98-2010

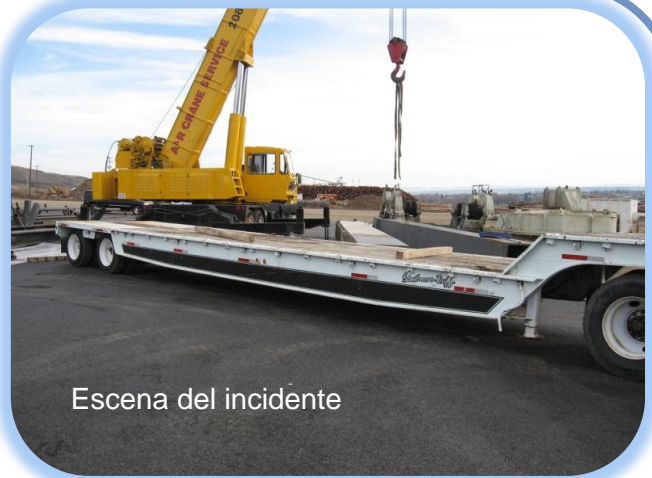
El 25 de noviembre de 2008, un aparejador de grúas de 46 años murió al ser golpeado por la carga de la grúa, que se desplomó. La víctima trabajaba para una empresa de construcción pesada y servicio de grúas. Se había desempeñado como inspector, aparejador y operador de grúas durante más de 20 años y estaba capacitado y certificado como inspector de grúas. El día del incidente, la víctima estaba trabajando como aparejador. La tarea consistía en trasladar dos soportes de una grúa pórtico de un área de almacenamiento temporal a un área de trabajo. Cada soporte pesaba cerca de 49.000 libras. Un soporte ya había sido levantado, ubicado en un tráiler de plataforma baja y descargado con la grúa. El segundo soporte había sido cargado en el tráiler y trasladado al área de trabajo. La víctima estaba de pie al lado de la carga para estabilizarla con las manos y evitar que se balancee. Cuando la grúa levantó la carga del tráiler y comenzó a elevarla por encima del área de trabajo, las correas del aparejo fallaron y la carga cayó sobre la víctima. Una investigación determinó que las eslingas del aparejo fallaron debido al calor de fricción.

Escena del incidente

- Retirar de servicio las eslingas de red sintética que estén dañadas. Ver WAC 296-24-29431.
- Garantizar que los responsables de la carga de aparejos al realizar izamientos aéreos de materiales estén capacitados y calificados. Ver WAC 296-155-329.
- Inspeccionar el aparejo antes y, si es necesario, durante el izamiento de materiales o equipos. Si el equipo es defectuoso, debe retirarse de servicio. Ver WAC 296-155-330.
- Usar un material de protección de eslingas que esté menos expuesto al daño provocado por el calor de fricción. Ver WAC 296-155-330.
- Usar un cable de maniobra o cuerda guía para orientar las cargas que se balancean. Eso les permite a los empleados mantener una distancia mayor de las cargas y, al mismo tiempo, ofrece un área de trabajo más segura. Ver WAC 296-155-525.

- Usar aparejos más durables y menos susceptibles a la degradación por calor, como cables metálicos o eslingas de cadena.
- Usar barras de separación además de varios enganches para mantener ángulos de 90 grados y distribuir el peso de manera uniforme.
- No trabajar nunca en el radio de recorrido de las cargas suspendidas.
- Dar cuenta del tamaño, la forma y el peso de la carga y tomar medidas seguras para mantener el control durante la elevación.
