**Tarea:** Cómo clavar materiales para techar

**Tipo de accidente:** Caída desde un techo

**Informe del SHARP N°:** 71-151-2016

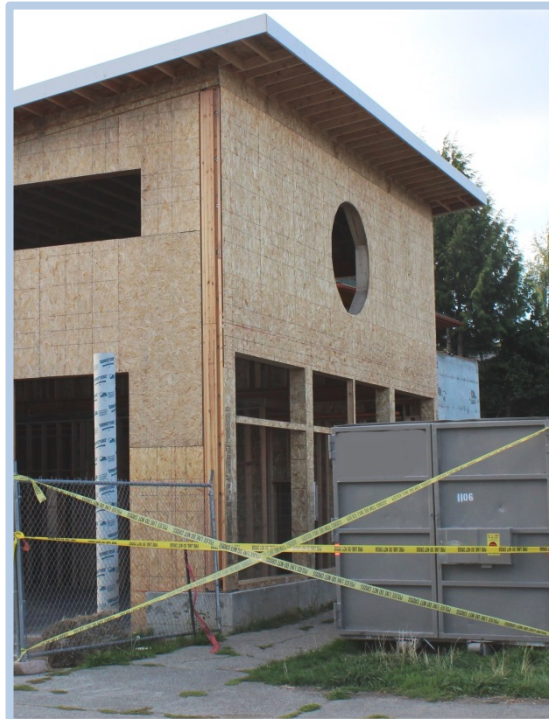
En septiembre de 2015, un contratista de techos de 34 años murió después de caer del techo de una iglesia desde 25 pies de altura. La víctima era copropietario de una empresa de techos junto con su padre. Él y su padre fueron subcontratados para completar un techo en una iglesia recién construida. Ambos eran techadores experimentados. Habían estado trabajando en el sitio durante aproximadamente una semana. El día del incidente, el tiempo era soleado y cálido. Eran los únicos trabajadores en el sitio y ambos estaban trabajando en el techo. Era un techo bajo inclinado con una pendiente de 1 a 12. La víctima estaba trabajando en la orilla del techo clavando materiales para techar. Ninguno de los techadores estaba usando protección contra caídas ni había ninguna protección preparada en el techo o en el sitio. El padre buscó con la mirada desde su sitio de trabajo y no vio a su hijo en el techo. Se acercó a un lado del techo donde había estado su hijo y miró hacia abajo. Su hijo yacía en la acera, abajo, sangrando. Había caído del borde del techo desde 25 pies de altura.

La escena del incidente muestra la ubicación donde un contratista de techos que no estaba usando protección contra caídas cayó del techo de una iglesia desde 25 pies de altura hacia una acera de concreto.

- Planifique.**  
 Desarrolle e implemente un plan de trabajo de protección contra caídas por escrito que incluya todas las áreas del lugar de trabajo que se les asignan a los empleados y donde existan riesgos de caídas de diez pies o más. [WAC 296-155-24611\(2\)\(a\)](#)

- Provea.**  
 Garantice que haya un sistema de protección contra caídas apropiado y que esté instalado e implementado cuando los empleados estén expuestos a riesgos de caídas desde 10 o más pies de altura hacia el suelo o un nivel más bajo, mientras estén trabajando en el techo con una inclinación baja. Un techo de inclinación baja tiene una pendiente equivalente a 4 a 12 o menos. [WAC 296-155-24611\(1\)\(a\)](#)

- Capacite.**  
 Antes de permitir que los empleados accedan a áreas donde haya riesgo de caída, debe asegurarse de que los empleados estén capacitados e instruidos en los puntos mencionados en el plan de trabajo de protección contra caídas. [WAC 296-155-24611\(2\)\(b\)](#)
