NARRACIÓN DE LESIONES

Trabajador de lechería se lesiona cuando su ropa es atrapada en un esparcidor de paja

Industria: Ganado vacuno lechero y producción de leche

Tarea: Engrasado de esparcidor de paja

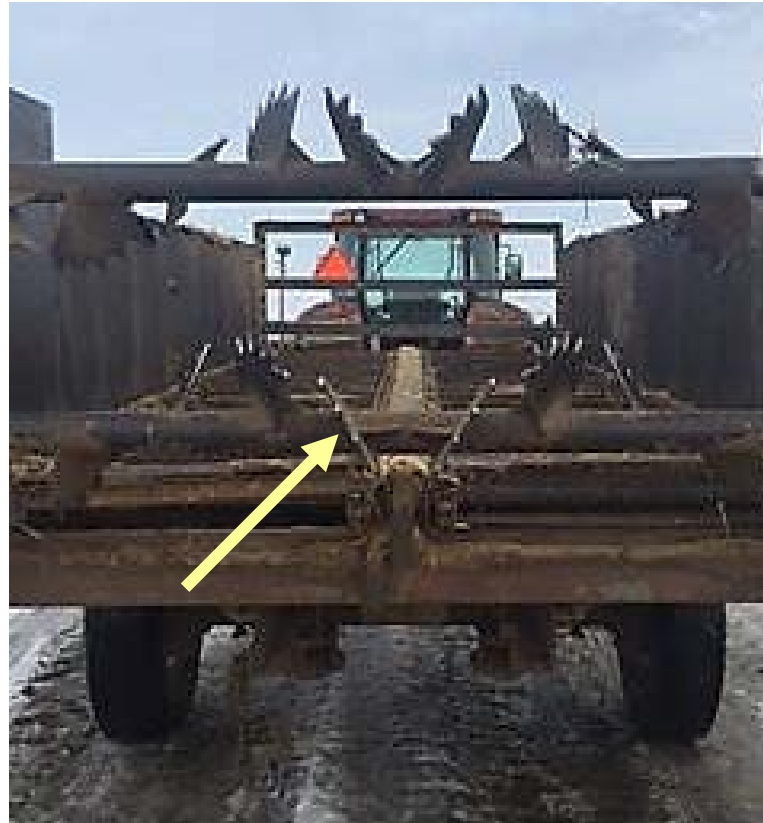
Cuando el trabajador había terminado de engrasar los soportes en una parte del esparcidor, empezó a agacharse bajo las barras giratorias del batidor para llegar al siguiente conjunto de soportes debajo de la máquina. Mientras se agachaba, los dientes de metal atraparon su sudadera que le quedaba floja y lo jalaron de la cabeza y el cuello hacia el batidor.

Fotografía de las barras del esparcidor de paja. La flecha indica dónde se enredó la ropa del trabajador en la barra giratoria del batidor.

- Siempre seguir los procedimientos de bloqueo y etiquetado durante el mantenimiento y la reparación de la máquina. Esperar a que las partes móviles se detengan completamente antes de dar mantenimiento al equipo.
- Los empleadores deben realizar inspecciones sorpresa para asegurarse que los empleados nuevos reciban la capacitación en seguridad adecuada.
- Nunca usar ropa floja cerca de piezas giratorias o móviles de la máquina.
