NARRACIÓN DE LESIONES

Trabajador de lechería se lesiona cuando su ropa es atrapada en un esparcidor de paja

Industria: Ganado vacuno lechero y producción de leche
Tarea: Engrasado de esparcidor de paja
Ocupación: Trabajador
Typo de accidente: Atrapado en una máquina en funcionamiento

Fecha del incidente: 13 de diciembre de 2016
Fecha de publicación: 22 de agosto de 2017
Nro. de informe de SHARP: 71-161-2017

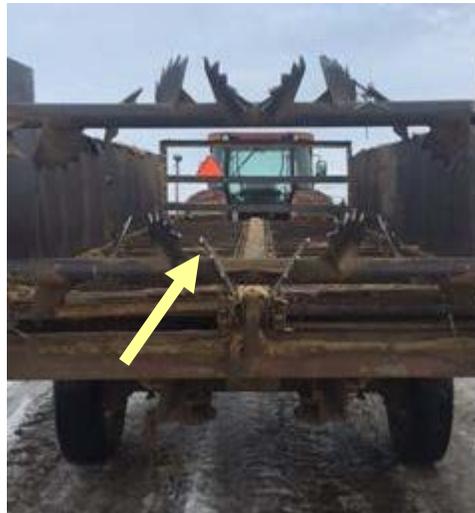
Cuando el trabajador había terminado de engrasar los soportes en una parte del esparcidor, empezó a agacharse bajo las barras giratorias del batidor para llegar al siguiente conjunto de soportes debajo de la máquina. Mientras se agachaba, los dientes de metal atraparon su sudadera que le quedaba floja y lo jalaban de la cabeza y el cuello hacia el batidor.

El esparcidor de paja tenía un mecanismo para apagarse automáticamente al atorarse, pero cuando las barras del batidor dejaron

Fotografía de las barras del esparcidor de paja. La flecha indica dónde se enredó la ropa del trabajador en la barra giratoria del batidor.

de girar, él seguía enredado en la máquina y perdió el conocimiento. Otro empleado encontró al trabajador lesionado atrapado en los dientes y apagó el esparcidor de paja. El compañero de trabajo y un supervisor pudieron sacarlo y llamaron a los servicios de emergencia.

- Siempre seguir los procedimientos de bloqueo y etiquetado durante el mantenimiento y la reparación de la máquina. Esperar a que las partes móviles se detengan completamente antes de dar mantenimiento al equipo.
- Los empleadores deben realizar inspecciones sorpresa para asegurarse que los empleados nuevos reciban la capacitación en seguridad adecuada.
- Nunca usar ropa floja cerca de piezas giratorias o móviles de la máquina.
