Las caídas son la principal causa de hospitalizaciones inmediatas relacionadas con el trabajo para las personas que trabajan en el revestimiento de techados en el estado de Washington. Entre 2014 y 2018, 93 techadores fueron hospitalizados debido a que sufrieron caídas; esto es el 83% de todas las hospitalizaciones relacionadas con el revestimiento de techados.

Cada techado es diferente, pero los mismos principios de protección contra las caídas se aplican para proteger a los trabajadores. En los tres casos que se presentan a continuación, los techadores resultaron heridos al sufrir caídas debido a que no estaban atados a un punto de anclaje.

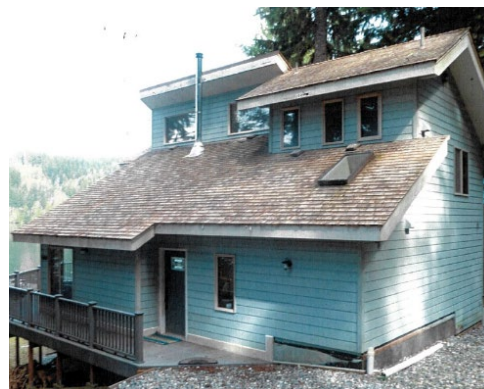
Un techador sufre una caída de 20 pies mientras caminaba hacia el punto de anclaje

Se contrató a una compañía de revestimiento de techados para reemplazar las tejas de un techado residencial con una pendiente de 8/12 pulgadas. Poco después de comenzar el turno del tercer día, un techador recién contratado subió la escalera de la parte de atrás de la casa. Llevaba puesto su arnés y su cinturón de herramientas. El techador iba caminando desde la escalera para atarse a un punto de anclaje a tres pies de distancia cuando se resbaló y cayó 20 pies al suelo sobre su costado y se golpeó la cabeza.

El techador sufrió una lesión cerebral traumática y ya no puede trabajar.

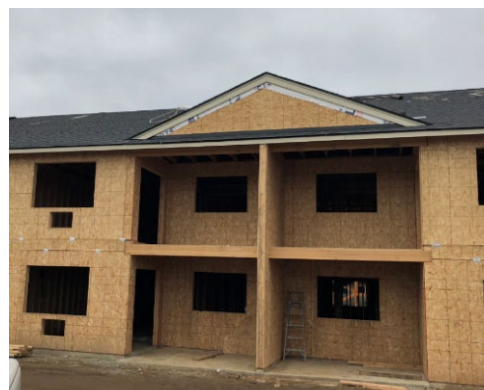
Un techador sufre una caída de 16 pies después de desenganchar la cuerda de seguridad

Un techador recién contratado se encontraba trabajando solo un domingo. Ancló su cuerda de seguridad y le ató una segunda cuerda para hacerla más larga. Aun así, no era lo suficientemente larga para llegar hasta la orilla del techado frente a la buhardilla, así que desenganchó la cuerda de seguridad de su arnés. Una vez que terminó su trabajo, tomó la cuerda para empujarse hacia la parte superior del techado. Al tensar la cuerda, la segunda cuerda se desprendió y el techador se fue de espaldas desde el alero y cayó 16 pies al suelo sobre sus manos.

El techador sufrió una conmoción cerebral y múltiples fracturas en ambas muñecas, por lo que tuvieron que operarlo inmediatamente. Todavía no ha podido regresar a trabajar.

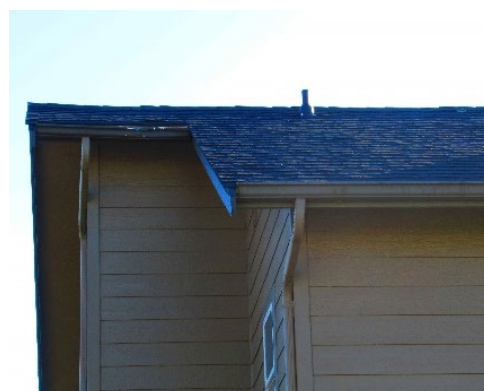
Un techador sufre una caída de 20 pies mientras caminaba de espaldas en un techado

Un techador con experiencia se preparaba para instalar puntos de anclaje adicionales en la cumbrera de un techado residencial con una pendiente de 6/12 pulgadas. Empezó a quitar las tejas con una pala a la mitad del techado. Iba caminando de espaldas mientras arrancaba las tejas hasta que llegó a la orilla del techado y cayó aproximadamente 20 pies hacia atrás sobre unos arbustos. El trabajador no se había atado a ninguno de los puntos de anclaje.

Sufrió múltiples fracturas en las costillas.
