Trabajador de mantenimiento es aplastado por madera contrachapada en camión de servicio

71-268-2025-SP

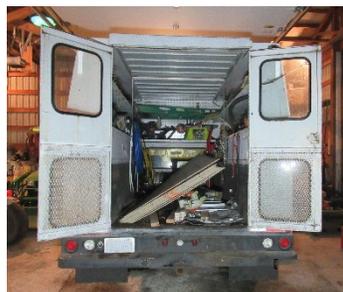
Vista posterior del área de carga del camión.

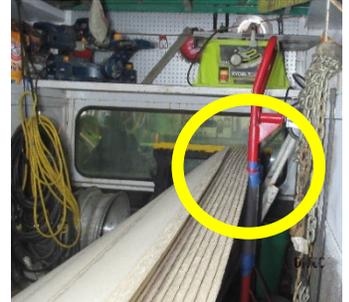
Punto de aplastamiento entre la madera contrachapada y la carretilla de mano.
